# VKM 22380 / VKM 22385

Teknisk nyhetsbrev - April 2009

SOFIM Motor: Monteringsanbefalinger

Hvordan man unngår galt tiltrekkingsmoment og feil under montering

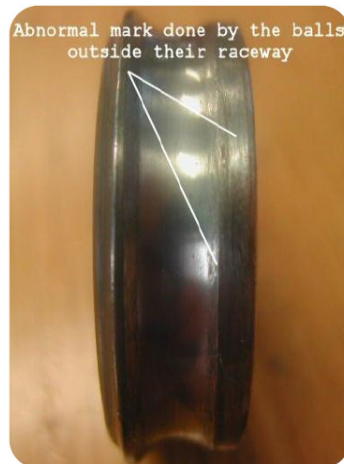
- Stram reimen riktig

- ☐ Feil reimstramming kan påvirke ytelsen til lagrene i motoren. Hvis det er for lite stramming, er det fare for at reimen glipper. Hvis det er for mye stramming, kan det føre til for tidlig lagersvikt og til slutt gjøre at registerreimen ryker. Begge deler gir betydelig risiko for at det skal oppstå skade på forholdet ventil til stempel i motoren.

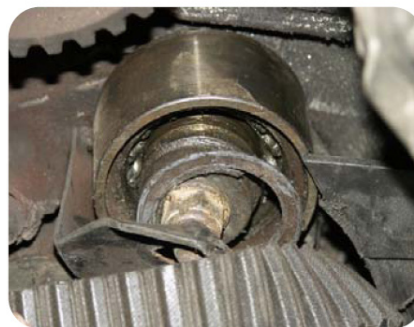
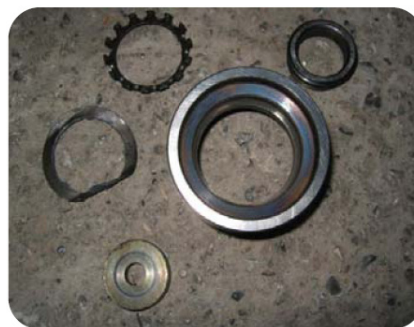
- Feil tilstrammingsmoment

- ☐ Motorvibrasjonene og belastningen på reimen vil føre til at skruer/muttere løsner helt. Dette vil føre til demontering av innerringen og derfor lagersvikt.
- ☐ I dette tilfellet har tetningen kommet ut av lageret, og holderen med kulene er blitt kastet ut.

- Bruk alltid tiltrekkingsmomentet som anbefales av OE-bilprodusenten - dette bestemmer lagerets forhåndsbelastning!
- Sørg alltid for å rengjøre og montere lageret riktig.
