SKF Biuletyn Techniczny

VKPA 84621 – Instrukcja montażu

Ford Mondeo III, Transit, silniki 2.0 i 2.2 TDDI-TDCI
Jaguar X-Type 2.0 D, 2.2 D

SKF Instrukcja montażu i zmiana zawartości zestawu naprawczego

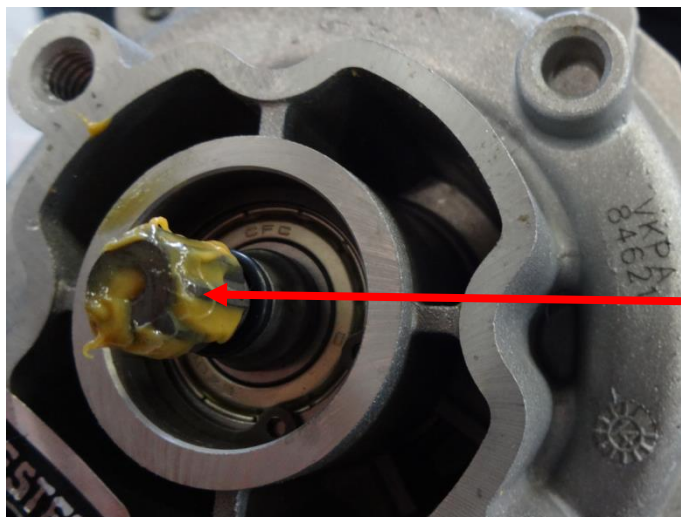
Uwaga! Zawsze należy sprawdzić stan wielowypustu osi. Główną przyczyną zużycia wielowypustu mogą być wibracje pochodzące od silnika. Należy sprawdzić również stan koła pasowego wału korbowego z tłumikiem drgań oraz dwumasowego koła zamachowego.

Pompa wody napędzana jest z pompy wspomaganie poprzez wielowypustowe połączenie, które powinno być prawidłowo nasmarowane.

O-ring musi być prawidłowo zamontowany, aby zapewnić odpowiednią powierzchnię styku i zapobiec ewentualnym wibracjom mogącym skutkować uszkodzeniem wirnika i całej pompy wody.
