VKPC 86450

Biuletyn Techniczny – Luty 2015

RENAULT Espace IV, Vel Satis (3.0 Dci)
Opel/Vauxhall Vectra C/Mk II, Signum (3.0 V6 CDTI)
Saab 9-5 (3.0 TiD)

Informacja o zmianie rodzaju uszczelki

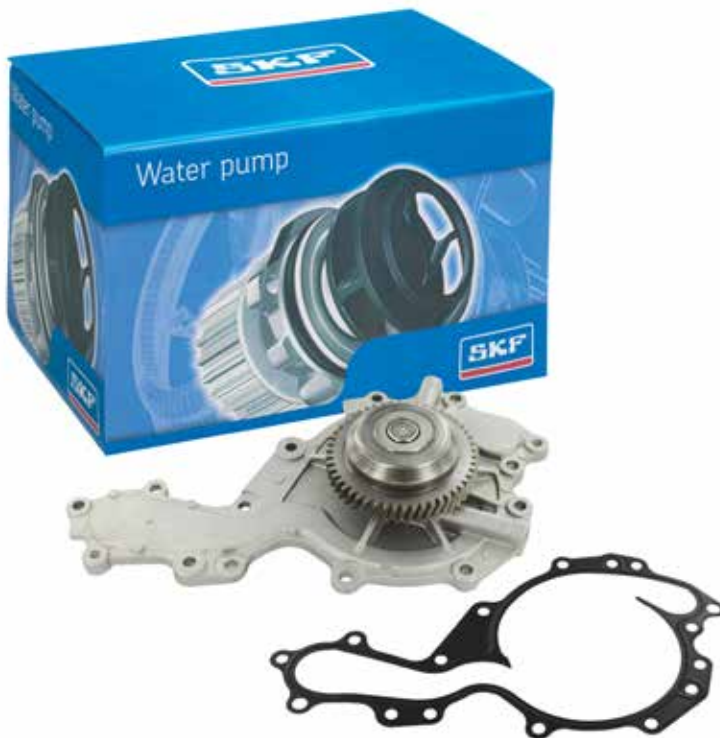
Aby ułatwić montaż pompy wody w silniku V6, uszczelka papierowo-grafitową zawartą w zestawie SKF od wielu lat zamieniono sztywnej, wytłaczaną uszczelką metalową.

Zawartość zestawów SKF będzie sukcesywnie wymieniana. Uszczelka papierowo-grafitowa spełnia wszelkie normy techniczne i jest zgodna z konstrukcją pompy.

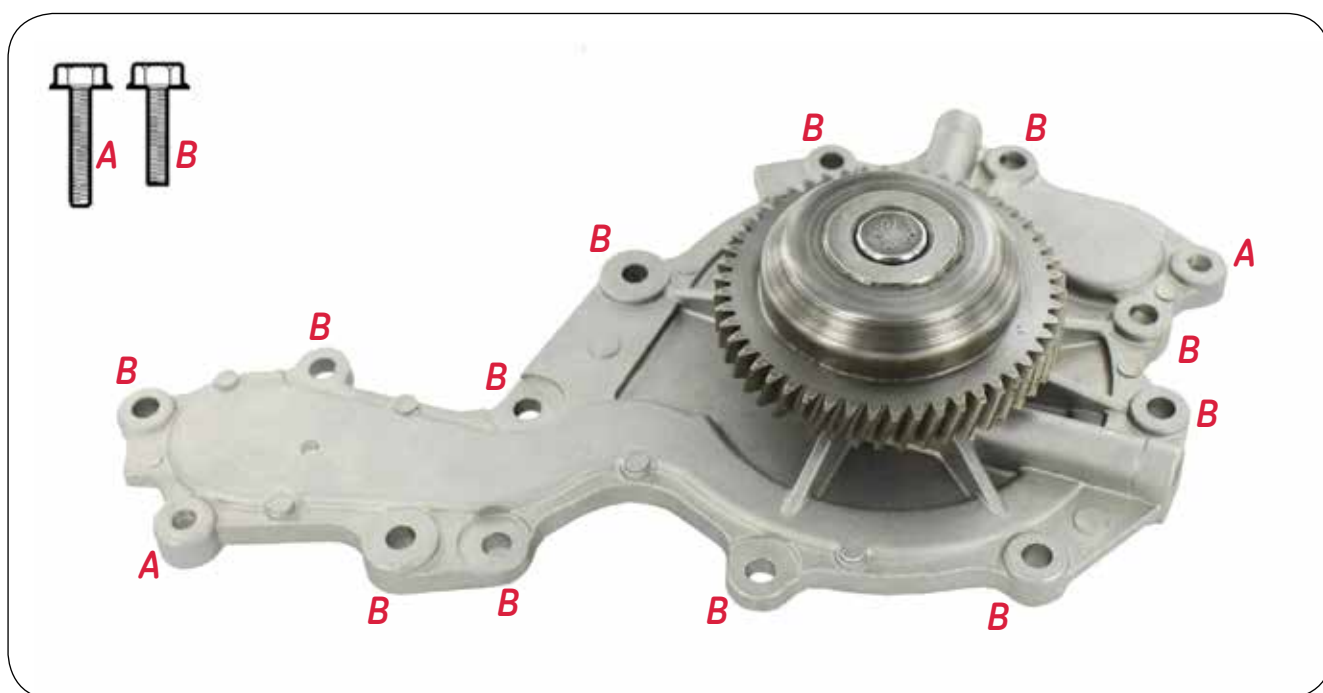
Należy zwrócić uwagę aby nie zamieniać śrub (A) i (B) podczas montażu pompy ponieważ może to spowodować wycieki płynu chłodzącego do miski olejowej. Wyciek może nie być widoczny po zdemontowaniu pokrywy rozrządu.

Uwaga! Zaznaczyć właściwe umieszczenie śrub według długości i przestrzeganie właściwych pozycji śrub podczas montażu. Niewłaściwe rozmieszczenie śrub może prowadzić do wycieków płynu.

• Momenty dokręcenia śrub:

A dłuższe śruby = 11 Nm

B krótsze śruby = 11 Nm
