MCK0100,* MCK0101, MCK0102, MCK0103, MCK1120

TIPS FOR THE CORRECT FIXING OF THE CRANKSHAFT SCREW ON THE OIL PUMP FLANGE.

* Screw and flange not supplied within kit MCK0100.

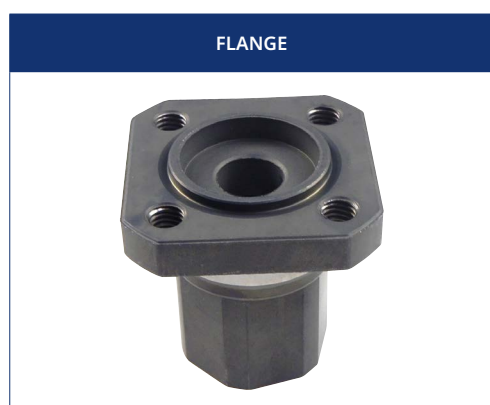
The screw is inserted into the flange bore and the screw head encounters the top of the flange itself. The O-Ring rests on the flared part of the flange and avoid oil leaking between the two parts.

If the O-Ring is not correctly in place, when inserting the screw into the flange hole or during the tightening, it may tear/break when it encounters the flared part of the flange, compromising the seal.

It is recommended to lubricate the O-Ring (correctly placed) before the screw installation.

It is recommended to tighten the screw with following tightening torque values included between 47 e 52 Nm (72°-78°), or following the producer indications.
