Service-Information

Belagsatz Hinterachse 13.0460-2713.2 / 13.0470-2713.2

100.038

Thema: Montage Belagsatz Hinterachse 13.0460-2713.2 / 13.0470-2713.2 für BMW und Mini Fahrzeuge

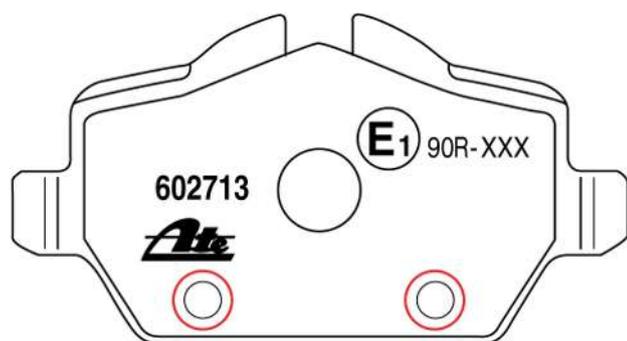
Kolbenseitiger Belag

Innerer und äußerer Belag wurden beim Einbau vertauscht, wodurch die Beläge am Bremskolben sowie an der Sattelfaust nicht mehr richtig positioniert sind.

Man beachte die rot markierten unterschiedlichen Abstände der Nietköpfe auf den Belag-Rückenplatten, sowie deren unterschiedliche Form.

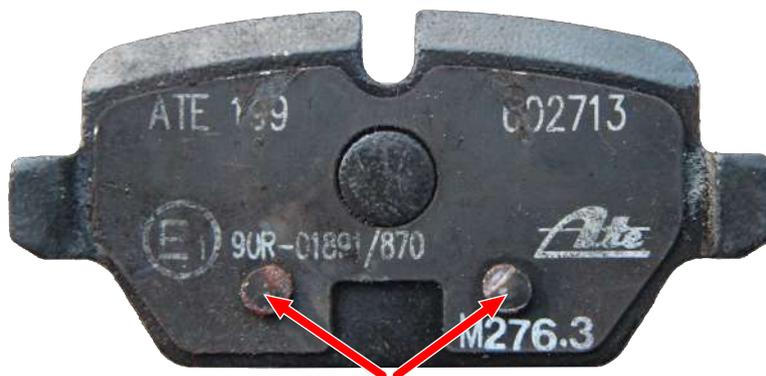
Wird der Faustseitige Belag auf der Kolbenseite verbaut, drückt der Bremskolben auf die hervorstehenden Nietköpfe und liegt nur noch punktuell auf, es ergibt sich folgendes Fehlerbild.

Die fehlerhafte Einbauposition der Bremsbeläge trägt außerdem zur Geräusentwicklung bei, weil die Beläge nicht an den dafür vorgesehenen Anlageflächen der Sattelfaust und am Bremskolben anliegen.

Abdrücke des Bremskolbens aufgrund fehlerhafter Montage
