PI 1904

PRODUCT INFORMATION

OSTRZEŻENIE O PODRÓBKACH

PRZEŁĄCZANEGO KOLEKTORA DOLOTOWEGO W MERCEDES-BENZ M272

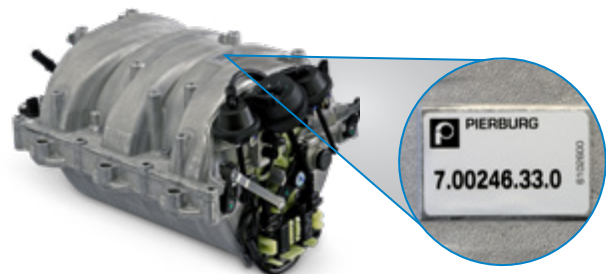
Rys. 1: Oryginalny przełączany kolektor dolotowy Pierburg

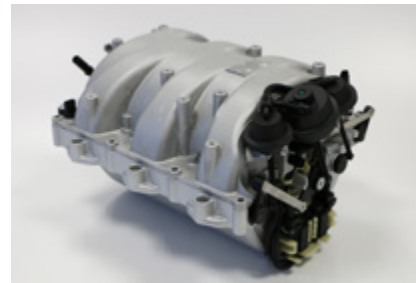
Rys. 2: Podróbka

- Części mogą się poluzować lub odłamać i wpaść do komory spalania. Może to spowodować poważne uszkodzenie silnika.
- Jeśli nie zostaną osiągnięte fabryczne parametry, może to spowodować rozpoznanie usterki przez system OBD. Może to prowadzić do zaświecenia się lampki sygnalizującej usterkę oraz przejścia w tryb awaryjny.
- Nieszczelności w układzie podciśnieniowym mogą powodować kolejne usterki w innych elementach układu.
- Przedwczesna awaria podrobionej części przynosi w konsekwencji dwukrotnie więcej pracy i kosztów.

Ostrzegamy przed tymi podrobionymi produktami. Żaden ze zbadanych przez nas kolektorów dolotowych nie był zgodny z wymaganiami producenta pojazdów. Odradzamy stosować ten produkt nawet w przypadku napraw ekonomicznych.

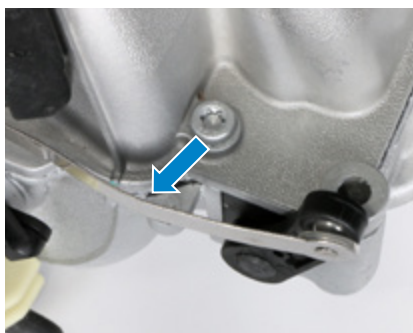
Rys. 3

- „... cienka blacha przy mechanizmie sterującym, która wygnie się już po krótkim czasie użytkowania (rys. 3).”
- „Dźwignia wyskakuje ze swojego gniazda (rys. 4).
Wskutek tego czujnik położenia klap zostaje wadliwie wysterowany i w pamięci może być zapisany kod usterki.”
- „Łożyskowanie klap może się złamać.” (rys. 5)
- „Części mogą się poluzować.” (rys. 6)
- „Mechanizm wywołuje hałas, wyraźnie słyszalny podczas jazdy.”
- „Instalacja tych podróbek jest rażącym niedbalstwem.”

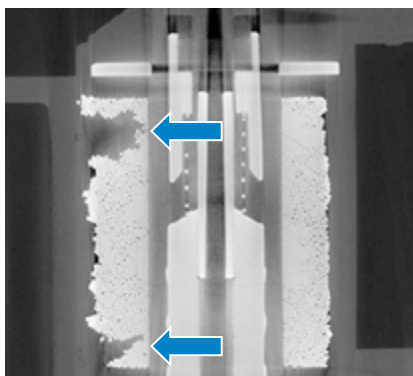
Rys. 7

- „zamontowane zawory elektromagnetyczne są nieuszczelnne”
- „podwyższone napięcia zadziałania i zwolnienia”
- „Wymagane, fabryczne wartości przepływu nie są osiągnięte”
- „Na przekroju w tomografii komputerowej widać nieczyste uzwojenie” (rys. 7)

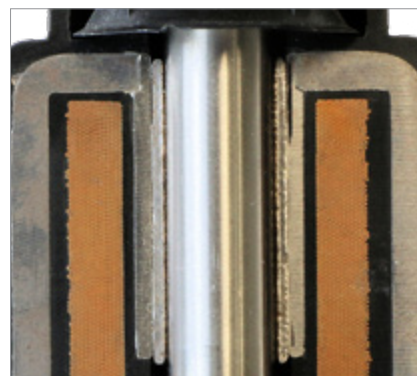
Rys. 8

Dla porównania: przekrój zaworu elektromagnetycznego Pierburg (rys. 8)
