SI 0078

SERVICE INFORMATION

USZKODZENIA POMPY PRÓŻNIOWEJ WSKUTEK NIEPRAWIDŁOWEGO PRZYPORZĄDKOWANIA

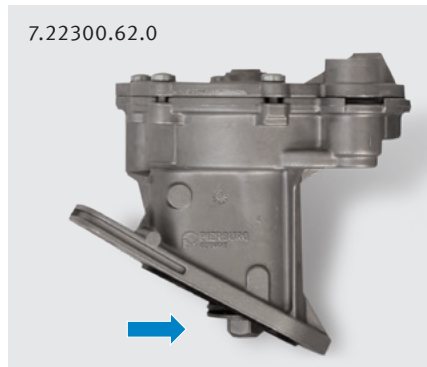
Rys. 2: Porównanie pomp próżniowych

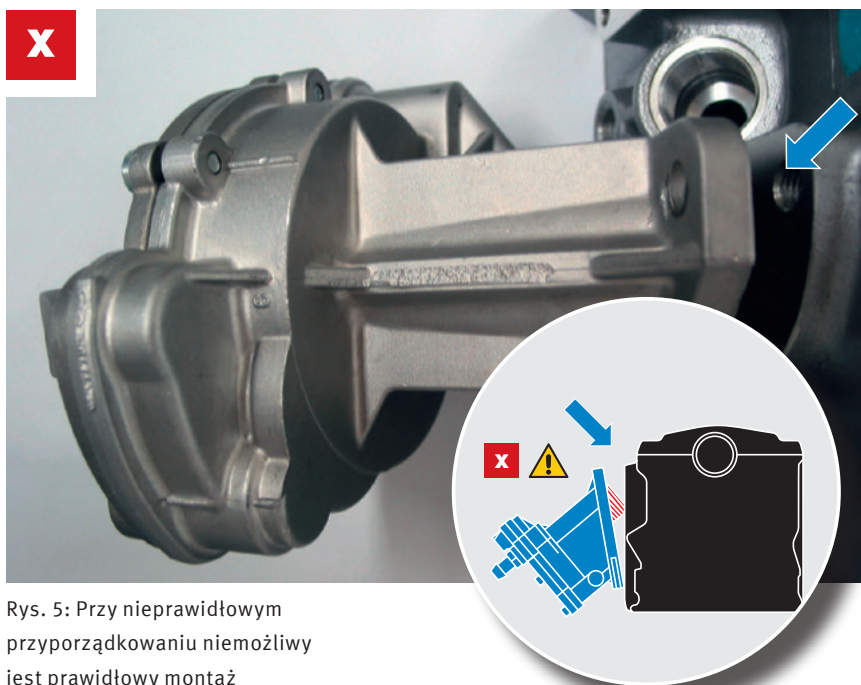
Jeżeli pompa próżniowa nie pozwala się docisnąć do kołnierza bez użycia dużej siły (szczelina ok. 5 mm), mimo iż krzywka znajduje się po przeciwległej stronie suwaka, z dużym prawdopodobieństwem występuje nieprawidłowe przyporządkowanie.

Rys. 5: Przy nieprawidłowym przyporządkowaniu niemożliwy jest prawidłowy montaż

Koniecznie sprawdzić numer podwozia, datę pierwszej rejestracji lub numer części starej pompy!
W żadnym przypadku nie wolno rozwiązywać tego problemu przez zmiany suwaka (np. przez szlifowanie)!
