SI 0082

SERVICE INFORMATION

ELEKTRYCZNY ZAWÓR EGR (OPEL/VAUXHALL)

SKLEJENIA/ZANIECZYSZCZENIA ZAWORÓW NAGAREM

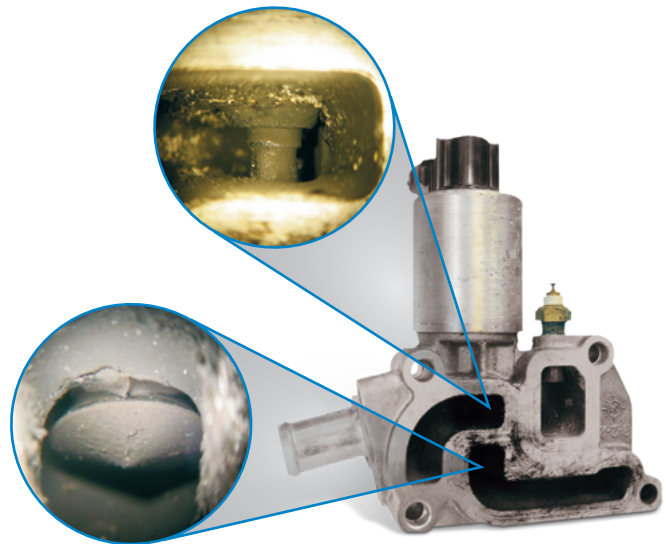
Podczas kontroli w warsztacie jako wynik diagnostyki generowany jest komunikat „Nieprawidłowe działanie zaworu EGR”. Wbudowane elektryczne zawory EGR zostały zaklejone osadami oleju lub zanieczyszczone nagarem na talerzu lub gnieździe.

- Uległ zmniejszeniu przekrój otwarcia zaworu EGR.
- Zawór niecałkowicie się otwiera lub zamyka.

Przekrój elektrycznego zaworu EGR

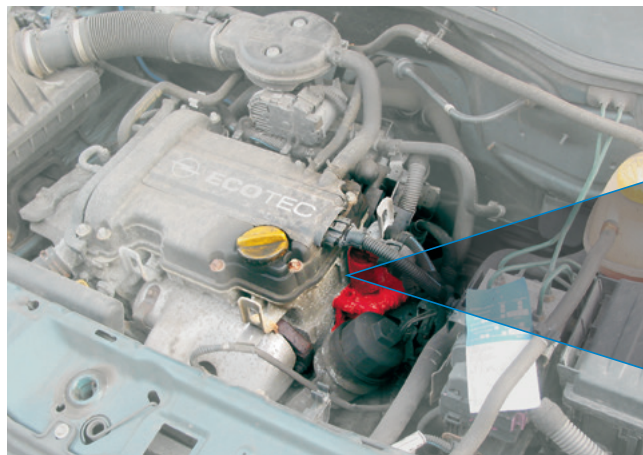
Elektryczny zawór EGR w pojeździe Opel Corsa (zaznaczony)

W przypadku wymienionych tutaj zaworów EGR najczęstsze przyczyny usterek to osady na talerzu lub gnieździe zaworu. Zawór EGR należy sprawdzić i w razie potrzeby wymienić.

W wielu przypadkach aktualizacja oprogramowania sterownika może zlikwidować problemy nadmiernego zanieczyszczenia nagarem.
