SI 2136

# SERVICE INFORMATION

## NOWY ZAWÓR EGR 7.04999.34.0 GWIŹDZE – PRZYCZYNA: USZKODZONA CHŁODNICA EGR

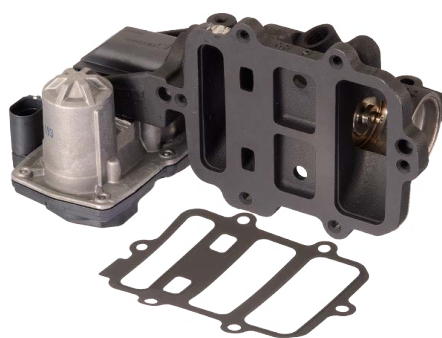
Zawór EGR z uszczelką (nr art. 7.04999.34.0)
