SERVICE INFO – LuK 0024

Viktig informasjon om å unngå clutchpedalvibrasjoner

Audi:	A3, Sportback, Quattro, Cabrio
Seat:	Altea, Leon, Toledo, Ibiza
Skoda:	Octavia, Superb, Fabia, Roomster
VW:	Golf, Golf Plus, Jetta, Passat, Scirocco, Eos, Polo, Touran
Motor:	1.9 TDI
Motorkoder:	BKC, BLS, BXE

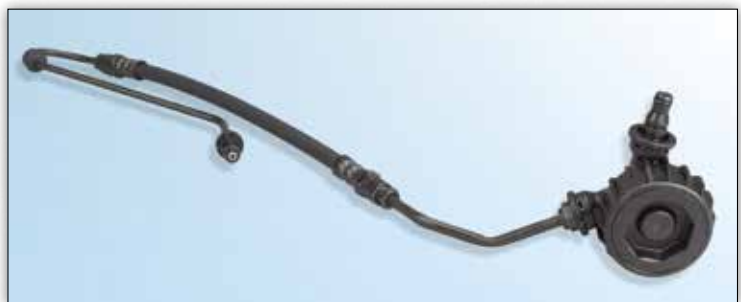
Figur 1: Hydraulisk linje med frekvensmodulator (vibrasjonshindrende enhet)

Hvis en klage oppstår, kan årsaken tilskrives fraværet av eller feil ved frekvensmodulator (vibrasjonshindrende enhet), eller til det faktum at programvaren til den elektroniske styreenheten ikke er oppdatert.

Vibrasjonene genereres som følge av aksiale momentavvik i veivakselen, som overføres til pedalen via clutchens hydraulikk.

Frekvensmodulatoren undertrykker pulseringer i systemets hydraulikkvæske, og forhindrer dermed vibrasjoner på clutchpedalen.

Hvis det er nødvendig bør den hydrauliske linjen med frekvensmodulator byttes, og deretter monteres på nytt. De tilhørende reservedelene er tilgjengelig fra kjøretøyprodusenten.

- Er programvaren til den elektroniske styreenheten oppdatert?
- Er en frekvensmodulator montert?
