0003 Información técnica de servicio

Asunto:	61-34835-20
Fabricante:	Rover, Land Rover
Modelo:	Rover 25/45/111/114/211/214/216/218/ 400/414/416; Land Rover Freelander
Código de motor:	K-Series

Nueva junta de culata MLS para Rover y Landrover

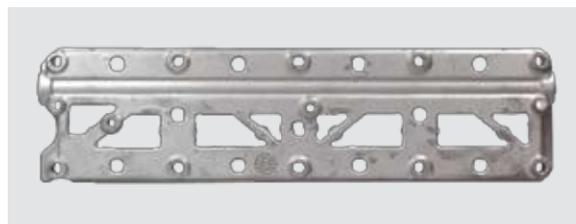
Figura 1_Modelo actual con Nº original Land Rover LCN000140L

Para poder garantizar una estanqueidad segura, esta junta de culata siempre debe montarse conjuntamente con la nueva tapa de estanqueidad (figura 1). En los motores que cuenten con un modelo anterior de tapa de estanqueidad (figura 2), será necesario sustituirlo por el nuevo.

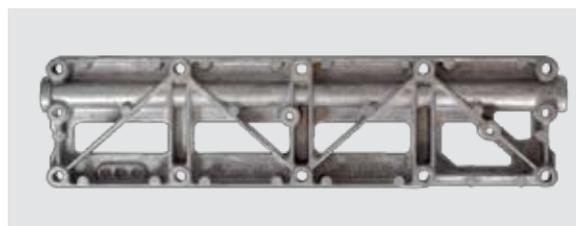
Figura 2_Modelo anterior con Nº original Land Rover LCN100230
