Información de servicio técnico

61-34285-20
03-34285-01/-02/-03/-04/-05/-06/-07
61-37770-00
03-37770-01/-02/-03/-04/-05
MERCEDES-BENZ

OM 457/OM 460

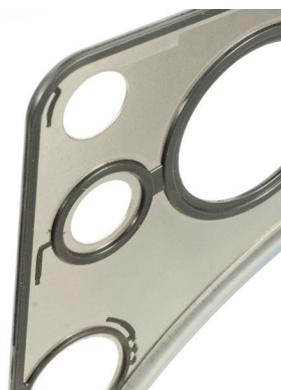
61-34285-20_Plano del labio obturador de goma

Culata con superficie de obturación plana. Hasta el motor N°: 085588
61-34285-20 (junta de culata) o bien **03-34285-XX** (kit de reparación de la culata).

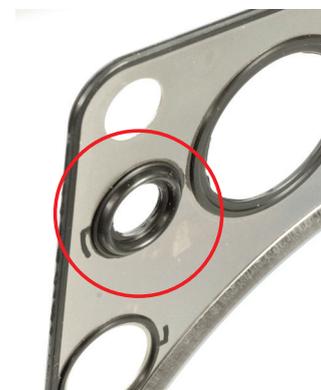
Las principales diferentes características de la nueva junta de culata son los labios obturadores de goma de las perforaciones para el agua y el aceite a presión (1) cuyo espesor es más o menos 3 mm. mayor.

61-37770-00_Labio obturador de goma 3mm más alto

Culata con ranuras fresadas. A partir del motor N°: 085589
61-37770-00 (Junta de culata) o bien **03-37770-XX** (kit de reparación de la culata)
