## Technical information 2009001

## TECHNICAL DATA SHEET 2009001

In the majority of cases the Garrett turbos mounted on engine 2.5 TDI fail due to a fault in the car gas circulation system.

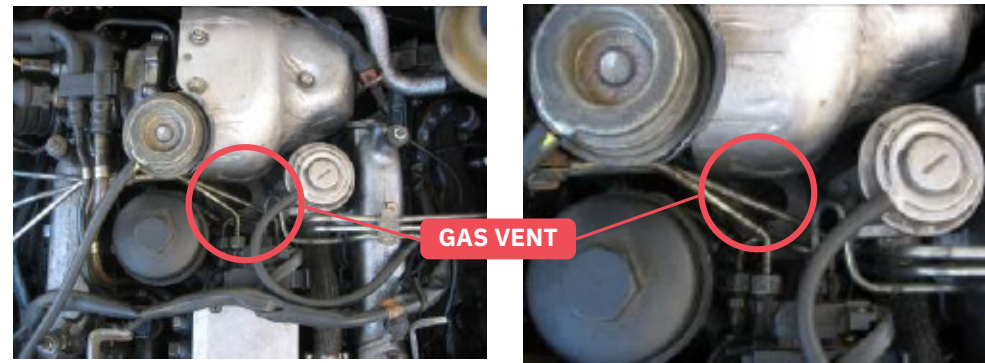
Whenever the turbo is replaced, the filter located in the engine gas vent must be checked. If this is not done, after just a few kilometres, the filter could become blocked leading to another turbine failure, caused by the impossibility of venting the gases. Generally speaking, a blocked filter leads to gas overpressure which then blocks the turbo oil outlet and forces the oil out of the easiest route which is through the turbo segments (inlet or outlet turbine).

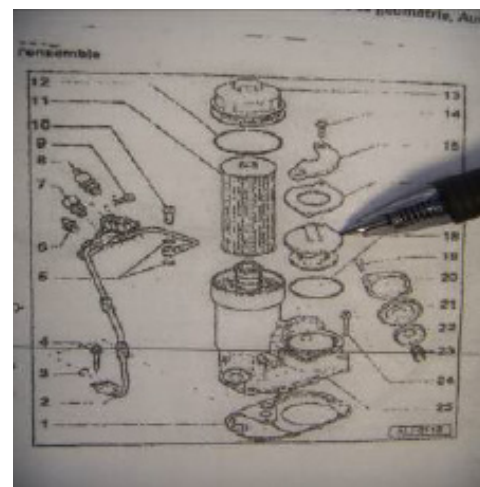
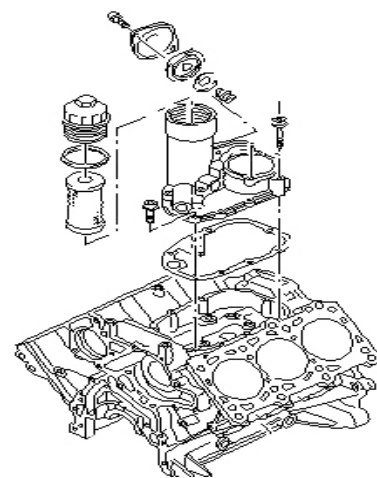
Item no. Bracket 059 115 405 D  
Item no. Seal 059 103 547 B

Another frequent cause of a turbine breakdown is due to scale forming on the exhaust down pipe, with the detached particles damaging the turbo. For this reason it is always necessary to inspect the exhaust down pipe for damage, to ensure that there is no further turbine failure, once the turbine has been replaced. This failure most often occurs on turbos with reference 454135 followed by dash 3, 5, 8 or 10.
