**Technical information 2009017**

## TECHNICAL DATA SHEET 2009017

This turbo is equipped with an electronic sensor, fitted in the top of the pressure valve.

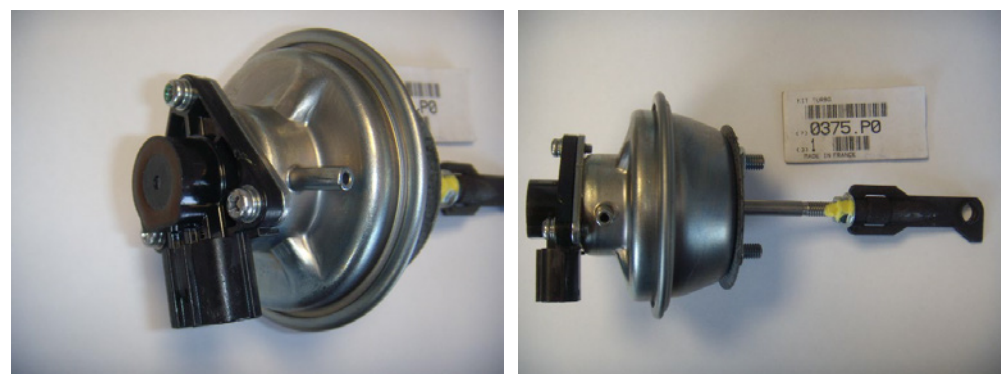
This sensor is prone to a function error (error: electronic sensor re-copy turbo-charger geometry position)

The malfunctioning of this sensor is caused by the ingress of humidity. This can be prevented by carrying out the technical modification indicated by the manufacturer for this problem, on the n-75 valve line and its suction pre-filter. (The vehicle manufacturer sells this modification kit).
