**Technical information 2009075**

## TECHNICAL DATA SHEET 2009075

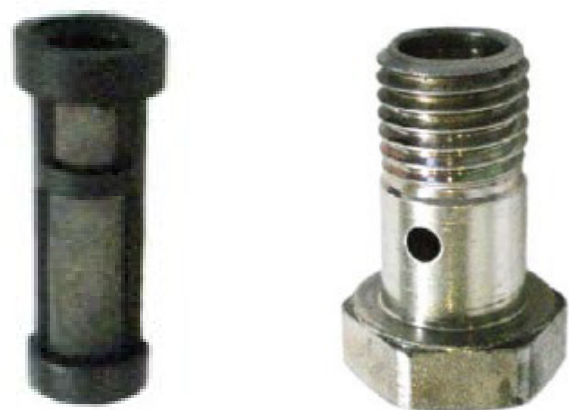
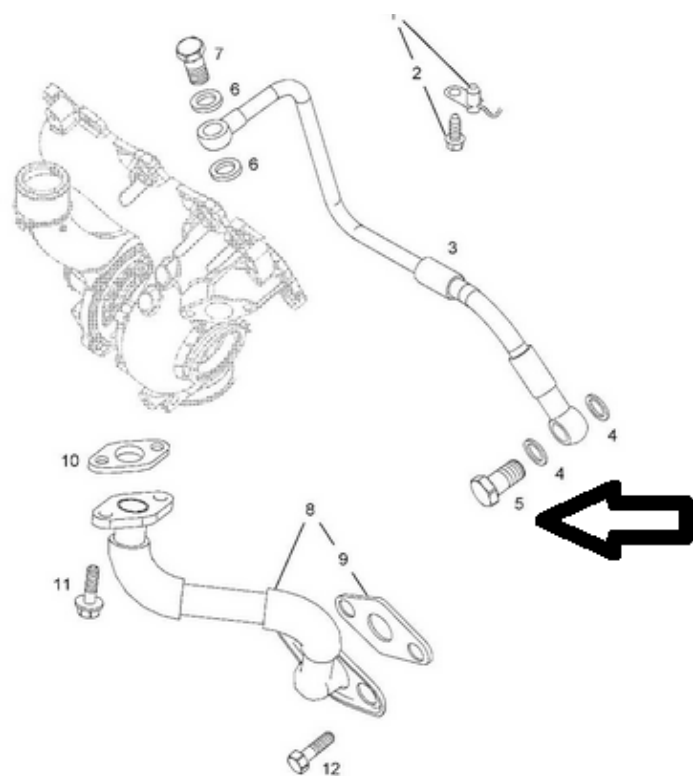
Generally, the origin of the rupture of these turbos is caused for the following reason:

The fitting bolted to the engine block, the oil pressure output from the motor to the turbo hose, has a very fine filter in its interior, which is prone to clogging (see photos of fitting No. 5 below).

When performing the replacement of the turbo, replace also the fitting and the oil inlet hose.

Reference number of the fitting: 93179303 or 860971, according to the vehicle manufacturer.

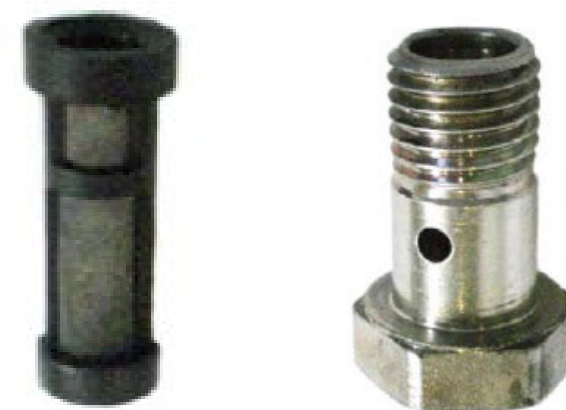
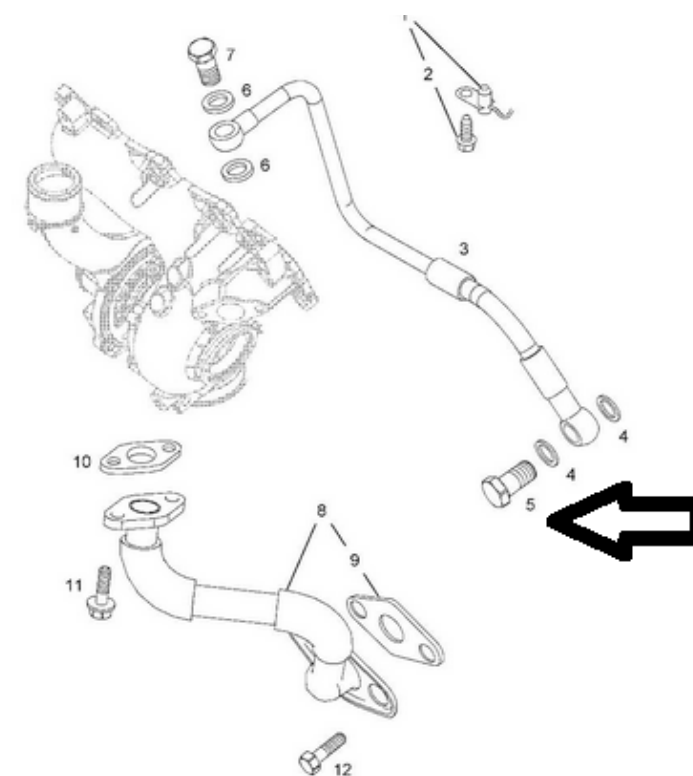
Im Allgemeinen führt die folgende Ursache zu Defekten an diesen Turboladern:

Der am Motorblock angeschraubte Verbinder, das Verbindungsstück des unter Druck ausströmenden Motoröls zum Stutzen des Turbos, besitzt in seinem Inneren einen sehr feinen Filter, der sich leicht verstopft (siehe unten die Fotos des Verbinders Nr. 5).

Tauschen Sie beim Ersatz des Turboladers auch diesen Verbinder und den Öleintrittsstutzen aus.

Teilenummer des Verbinders: 93179303 oder 860971 beim Fahrzeughersteller.

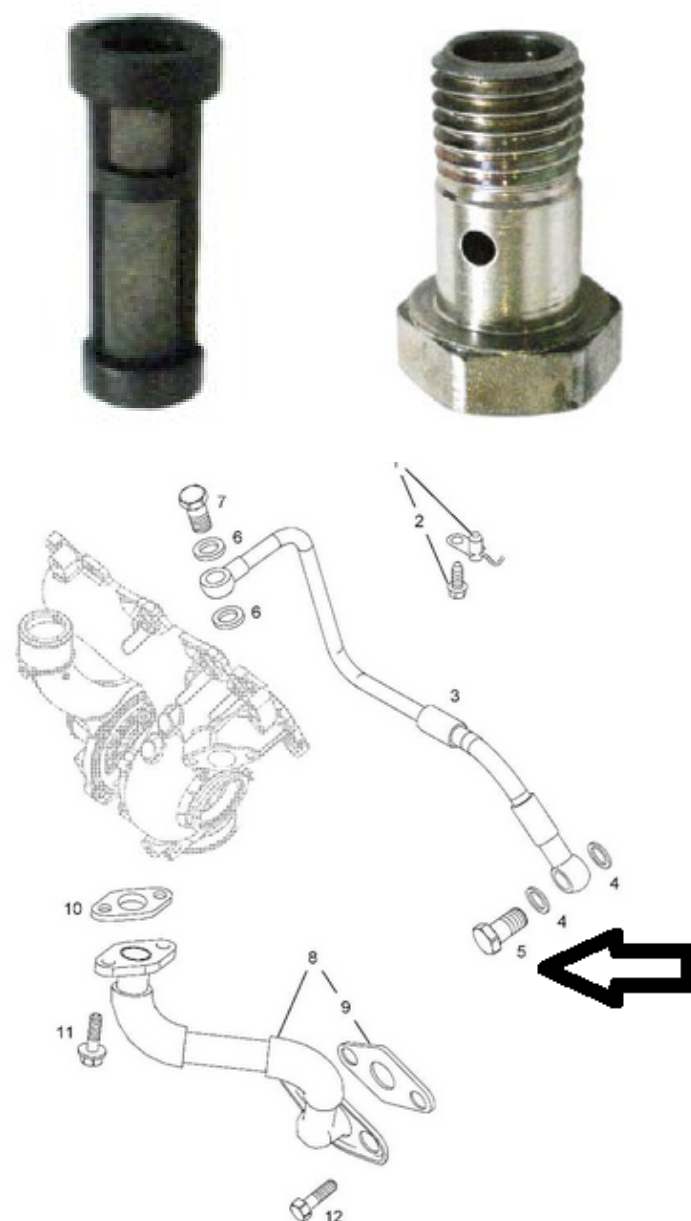
Generelt skyldes bruddet på disse turboer følgende årsag:

Det fittings, der er boltet fast til motorblokken, og som er den olieudgang fra motoren til turboslangen, har et meget fint filter i sit indre, som er tilbøjeligt til at blive tilstoppet (se billeder af fitting nr. 5 nedenfor).

Ved udskiftning af turboen udskiftes også fittingen og olieindløbsslangen.

Beslagets referencenummer: 93179303 eller 860971, afhængigt af køretøjs fabrikant.

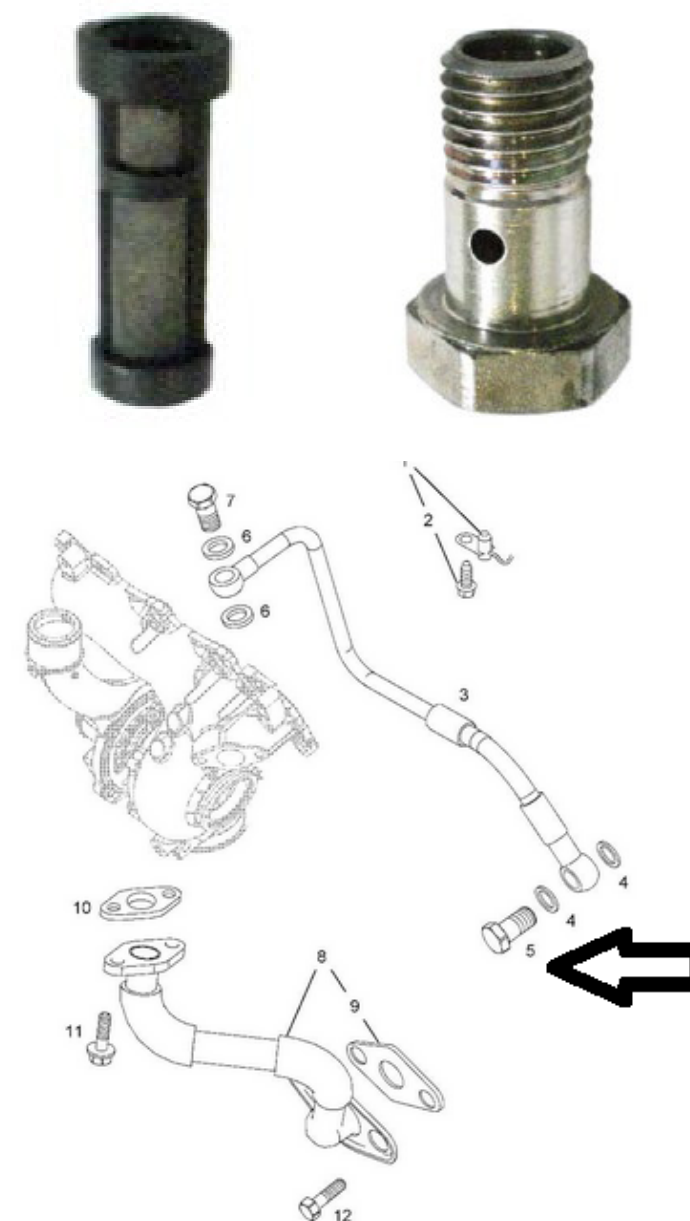
Généralement la rupture de ces turbos survient pour la raison suivante :

Le raccord vissé au bloc moteur, sortie de pression d'huile du moteur au tuyau du turbo, est équipé d'un filtre interne très fin qui tend à s'obstruer.

Lorsque vous procédez au remplacement du turbo, veillez à remplacer également ce raccord et la durite d'arrivée d'huile.

Référence du raccord : 93179303 ou 860971 selon le fabricant du véhicule.

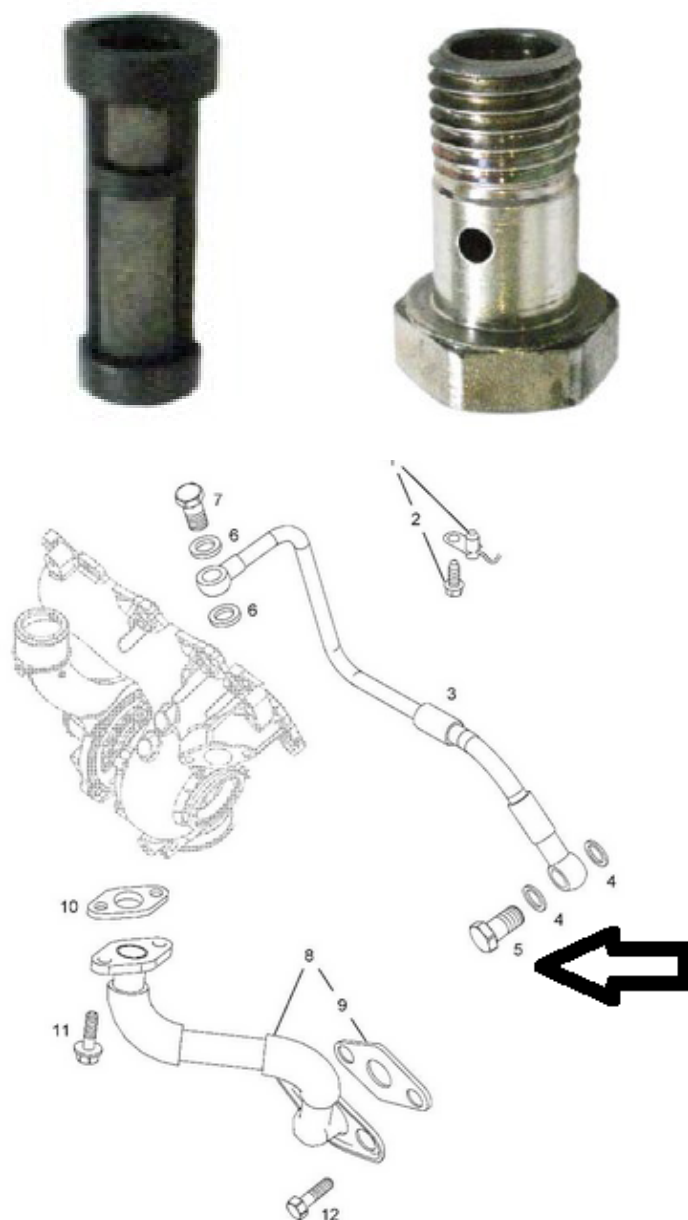
Generalmente el origen de la rotura de estos turbos, esta ocasionado por el siguiente motivo:

El racor atornillado al bloque del motor, salida de presión de aceite del motor al latiguillo del turbo, dispone en su interior de un filtro muy fino, que es propenso a obstruirse (ver fotos inferiores racor nº 5).

A la vez que realiza la sustitución del turbo sustituya también ese racor y el latiguillo de entrada de aceite.

Referencias del racor: 93179303 o 860971 según fabricante de vehículo.

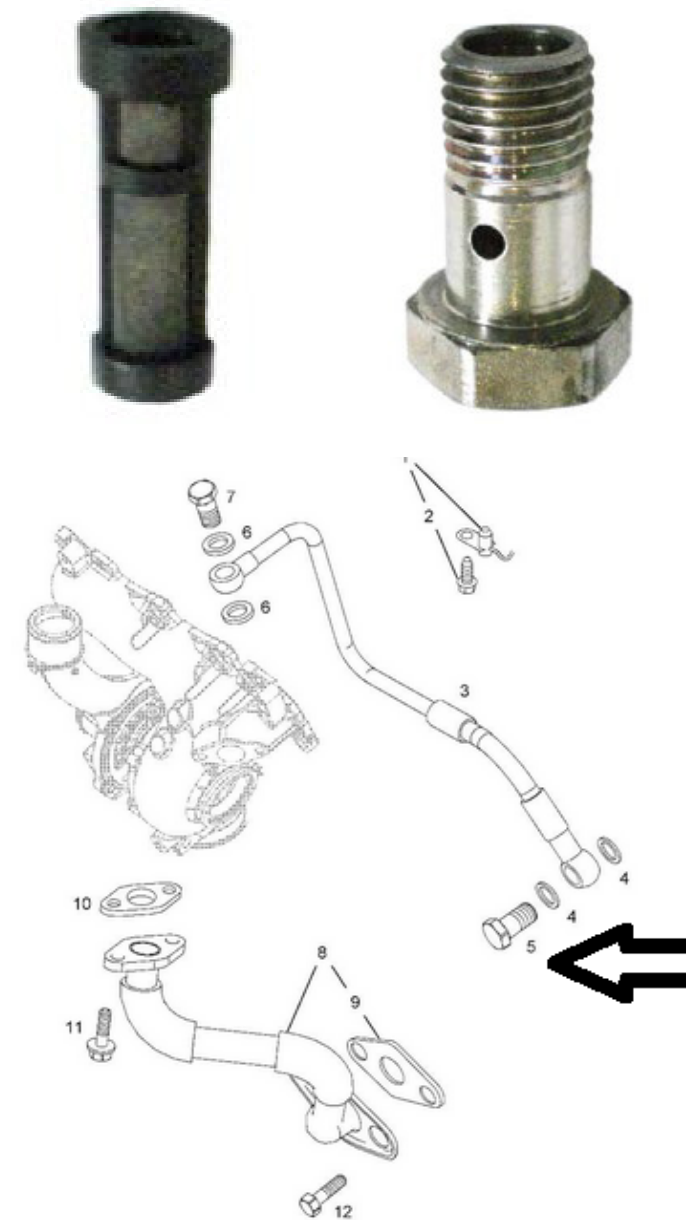
Generalmente l'origine della rottura di questi turbo risiede nel seguente motivo:

Il raccordo avvitato al blocco motore, uscita di pressione dell'olio dal motore al tubo flessibile, dispone al suo interno di un filtro molto sottile, propenso a intasarsi (v. foto in basso del raccordo n. 5).

Quando si sostituisce il turbo, si consiglia di sostituire anche questo raccordo e il tubo flessibile di immissione dell'olio.

Riferimento del raccordo: 93179303 o 860971 a seconda del fabbricante dell'auto.

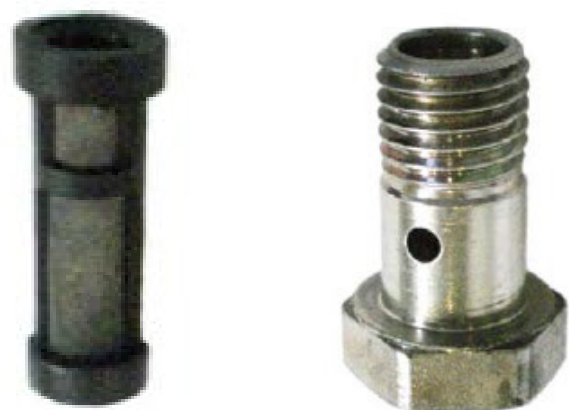
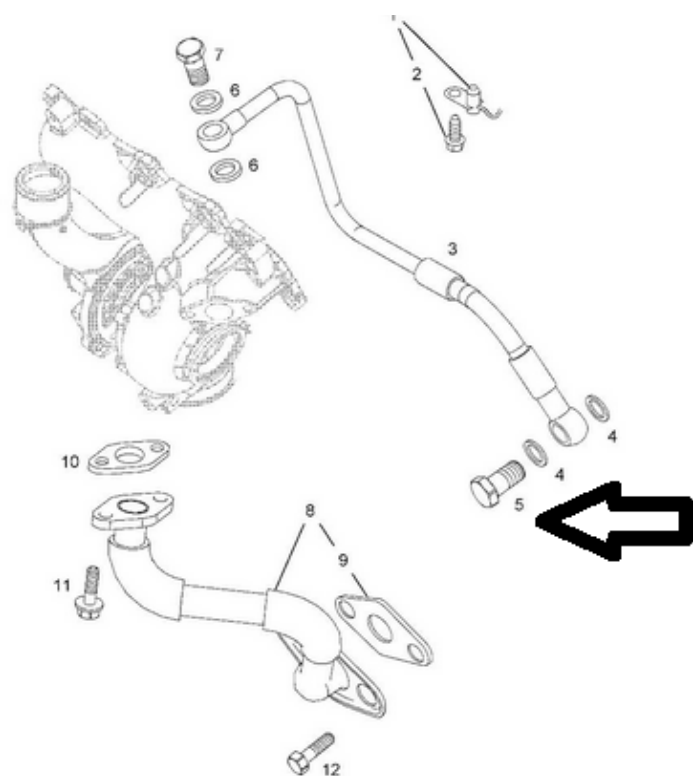
Geralmente, a origem da rotura destes turbos deve-se ao seguinte:

A junção aparafusada ao bloco do motor, saída de pressão do óleo do motor para o tubo do turbo, dispõe no seu interior de um filtro muito fino que é propenso a obstruir-se (ver fotografias inferiores junção nº 5).

Ao mesmo tempo que realiza a substituição do turbo, substitua também essa junção e o tubo de entrada do óleo.

Referências da junção: 93179303 ou 860971 consoante o fabricante do veículo.

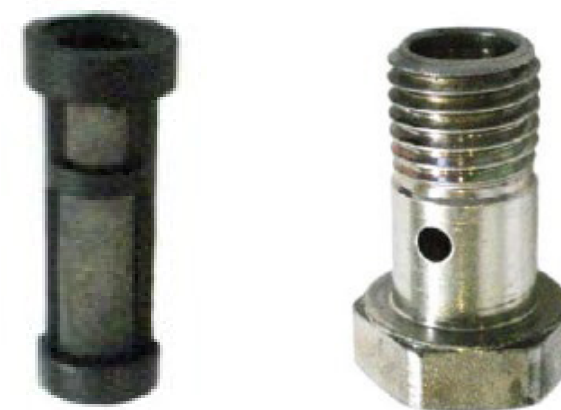
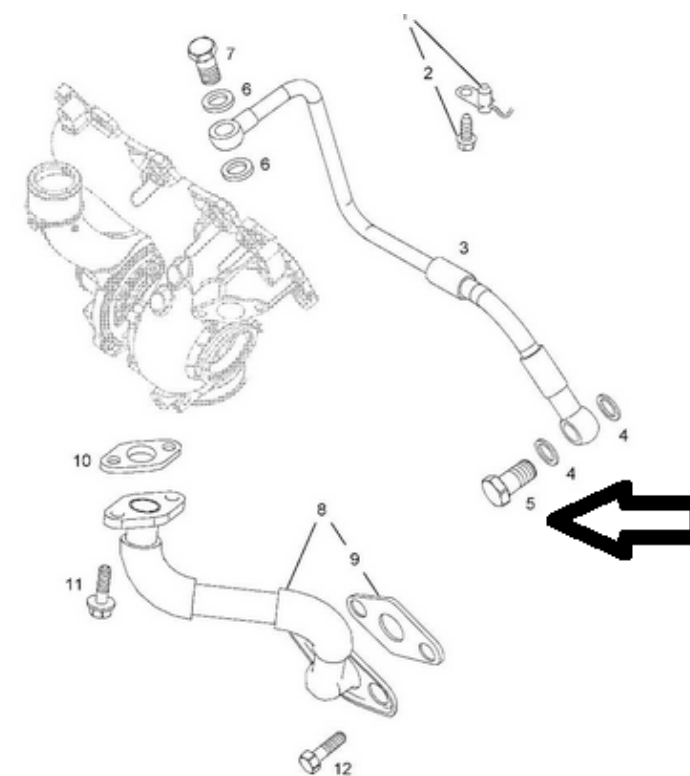
Ogólnie rzecz biorąc, przyczyną pęknięć tych turbin jest następująca przyczyna:

Złączka przykręcona do bloku silnika, wyprowadzająca ciśnienie oleju z silnika do przewodu turbo, ma w swoim wnętrzu bardzo drobny filtr, który jest podatny na zatkanie (patrz zdjęcia złączki nr 5 poniżej).

Podczas wymiany turbiny należy wymienić także złączkę i przewód wlotowy oleju.

Numer referencyjny mocowania: 93179303 lub 860971, zależnie od producenta pojazdu.

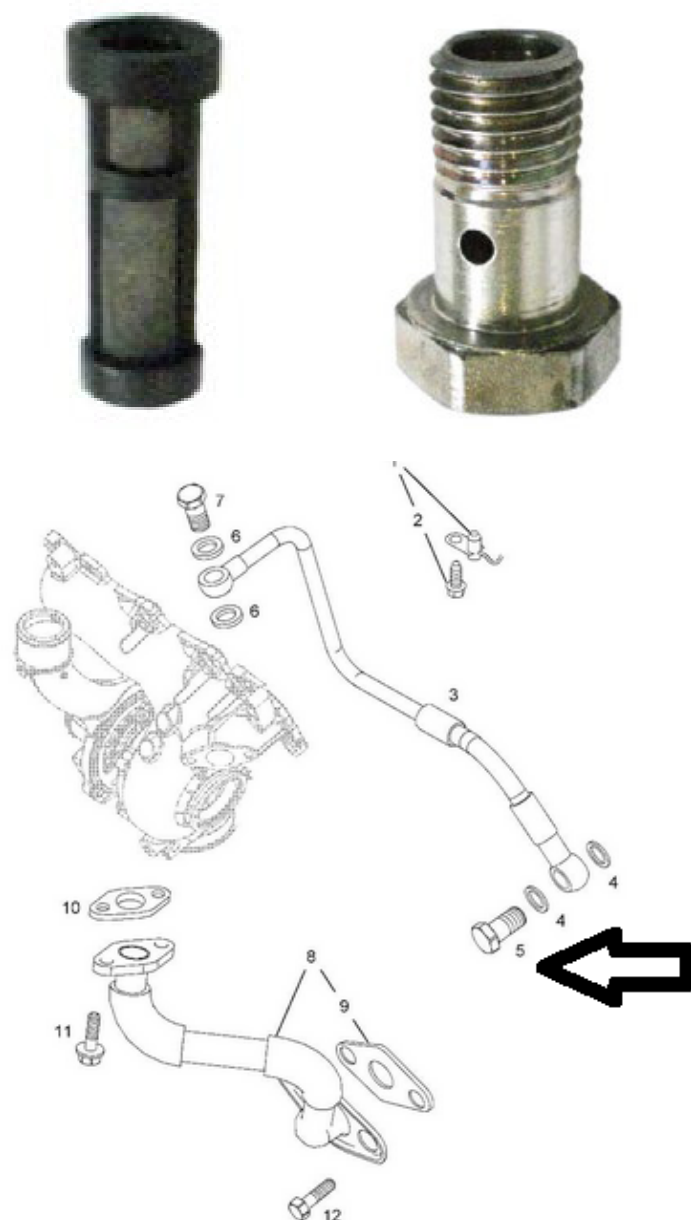
Obečně k poškození tohoto typu turba dochází z následujícího důvodu:  
Spojovací hrdlo našroubované na blok motoru, výstup tlakového oleje z motoru do hadičky turba, je uvnitř vybaven velmi jemným filtrem, který se snadno zanáší (viz fotografie níže spojovací hrdlo č. 5).  
Při výměně turba vyměňte také toto spojovací hrdlo a přívodní hadičku oleje.

Označení spojovacího hrdla: 93179303 nebo 860971, podle výrobce vozidla.

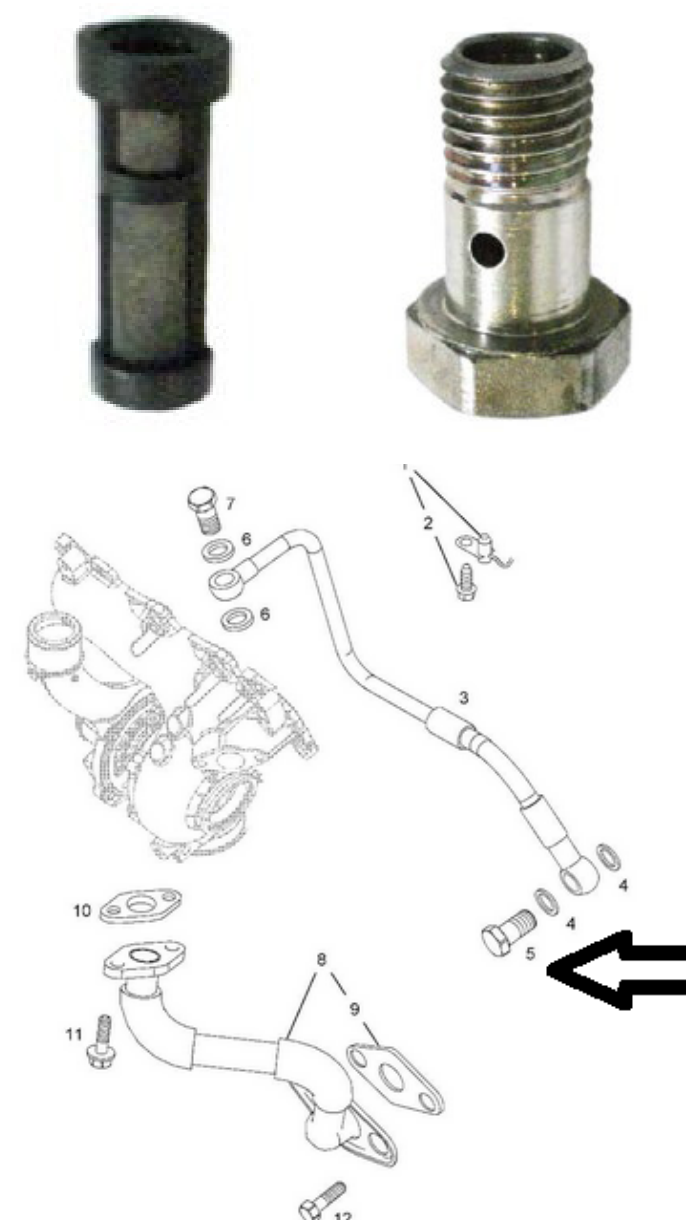
În general, originea ruperii acestor turbine este cauzată de următorul motiv:  
Racordul înșurubat pe blocul motor, ieșirea presiunii de ulei de la motor către furtunul turbo, are în interior un filtru foarte fin, care este predispus la colmatare (a se vedea fotografiile racordului nr. 5 de mai jos).  
Atunci când efectuați înlocuirea turbo, înlocuiți și racordul și furtunul de intrare a uleiului.

Numărul de referință al accesoriului: 93179303 sau 860971, în funcție de producătorul vehiculului.

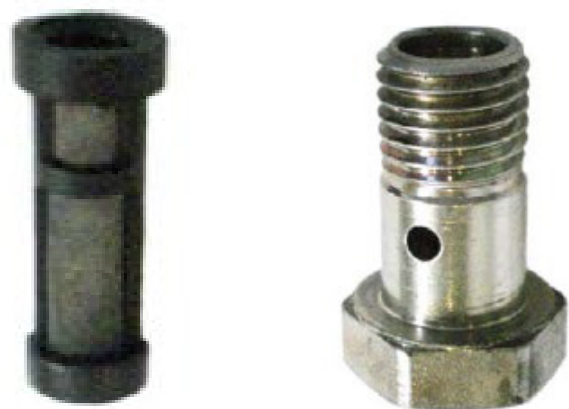
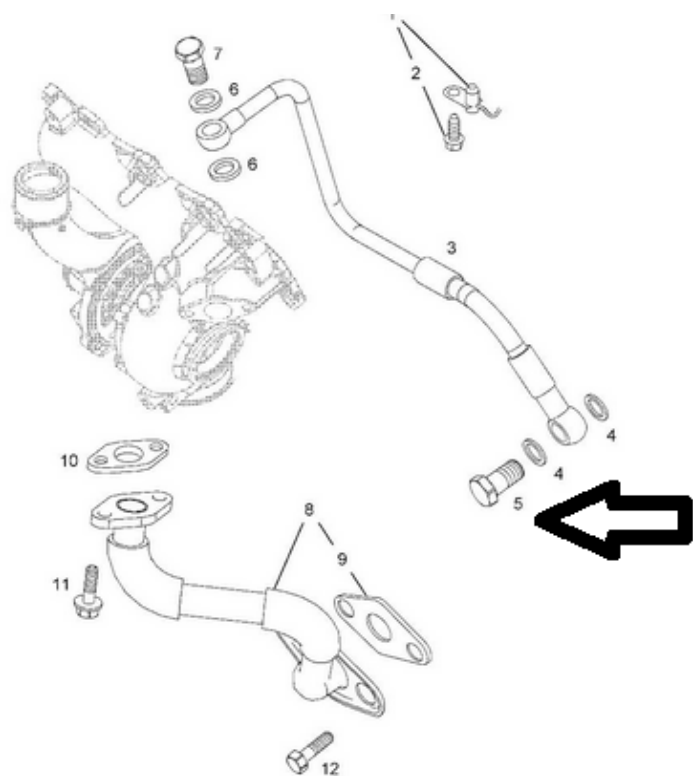
Általában az ilyen turbók szakadásának oka a következő okból ered:  
A motorblokkhoz csavarozott szerelvény, a motorból a turbótömlőhöz vezető olajnyomás-kimenet belsejében egy nagyon finom szűrő van, amely hajlamos az eltömődésre (lásd az 5. számú szerelvény fotóit alább).  
A turbó cseréjének elvégzésekor cserélje ki a szerelvényt és az olajbeömlő tömlőt is.

A szerelvény hivatkozási száma: 93179303 vagy 860971, a jármű gyártójától függően.

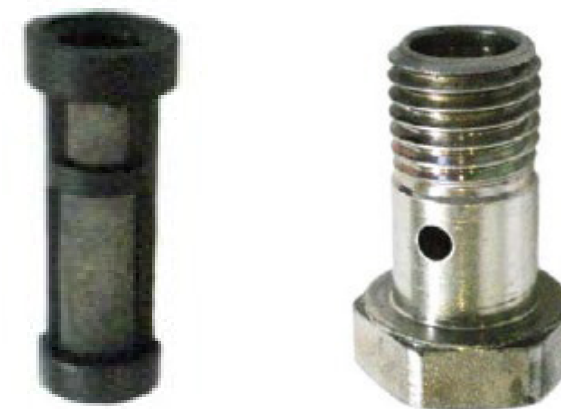
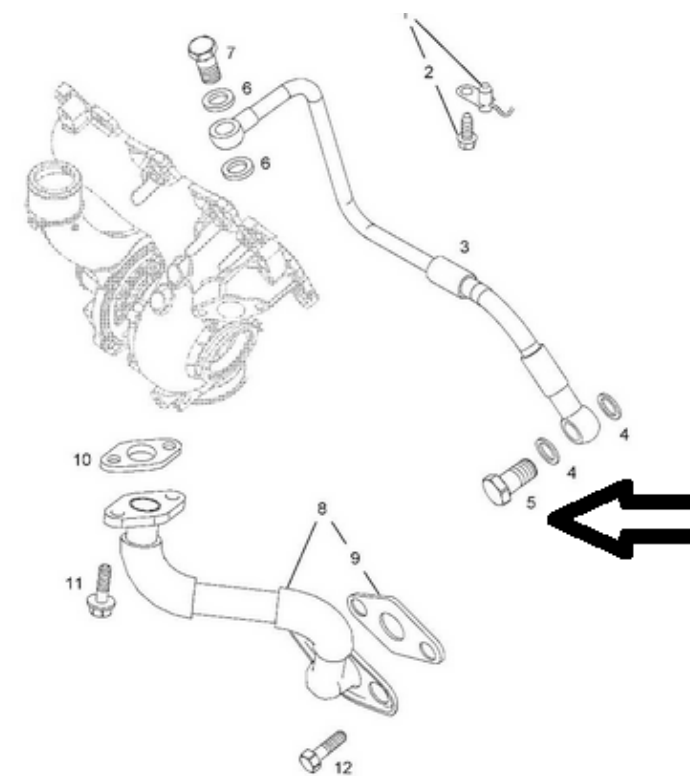
Na splošno so ti turbinski motorji raztrgani iz naslednjega razloga:  
Prikluček, ki je privijačen na blok motorja in iz katerega se odvaja tlak olja iz motorja v cev turbine, ima v notranjosti zelo fin filter, ki se lahko zamaši (glej fotografije priklučka št. 5 spodaj).  
Pri zamenjavi turbopolnilnika zamenjajte tudi prikluček in cev za dovod olja.

Referenčna številka priklučka: 93179303 ali 860971, odvisno od proizvajalca vozila.
