WSPORNIK OSI TYLNEJ OPEL VECTRA

INFORMACJA TECHNICZNA NR 1057

Opel	Vectra B
Vauxhall	Vectra MKI

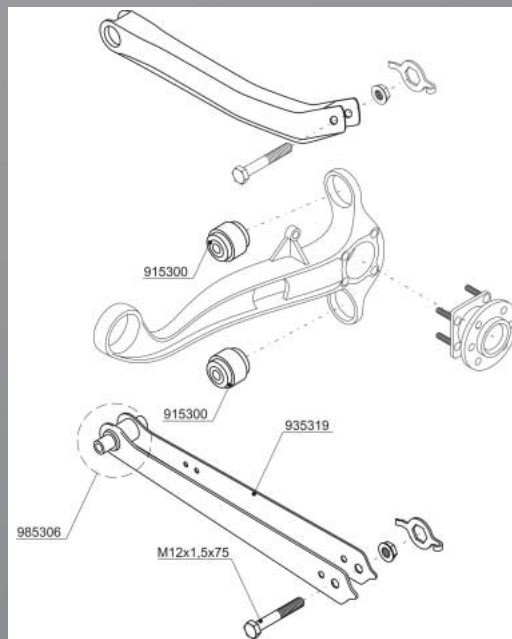
Rys. 1: Wspornik osi tylnej Opel Vectra

Pęknięcia i złamania są częstymi przyczynami awarii wsporników osi tylnej w samochodach Opel Vectra B. Pierwotną przyczyną jest najczęściej korozja belek w połączeniu z ciasno poruszającymi się albo zatartymi przegubami kulistymi po stronie koła.

Jeżeli podczas naprawy wymienia się tylko wsporniki (bez przegubów), przyczyna usterki pozostaje nieusunięta, a nowe wsporniki ulegają awarii, w pewnych okolicznościach z takim samym obrazem uszkodzenia.

Wymieniając wspornik należy zawsze wymieniać również przegub kulisty. Przestrzegać zaleceń producenta pojazdu!

Dlatego wymieniając wsporniki osi należy wymieniać również ich przeguby kuliste (nr kat. RUVILLE 915300). Inny przegub, zamontowany po stronie koła, należy sprawdzić pod kątem swobody ruchu i w razie potrzeby również wymienić.
