Technical *Info*

Remplacement des courroies striées sur les moteurs Renault 1,4/1,6 16 V à climatiseurs K4J/K4M

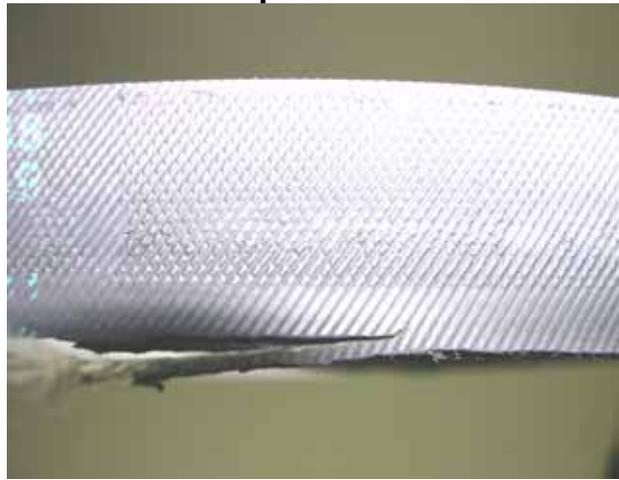
La courroie est bruyante en service, s'use rapidement et présente une abrasion. Suite à un défilement désaxé latéralement, l'armature y compris les stries risquent de rompre, ce qui par ailleurs peut causer un grave dommage moteur en cas de saut de dent de la courroie de distribution.

Sur les anciens véhicules, la courroie striée présente 6 stries (6 PK 1748). La nouvelle version ne présente que 5 stries (5 PK 1750) afin d'augmenter la distance entre la courroie et les accessoires et doit être montée en règle générale, selon Renault.

Fig. 1
Version à remplacer

La nouvelle courroie à 5 stries n'est posée que dans les rainures extérieures de toutes les poulies, la rainure intérieure doit rester libre sur toutes les poulies. Dans ce contexte, il convient également de vérifier que l'alternateur tourne bien librement et que la pompe hydraulique de la direction assistée n'a pas trop de jeu axial. (défaut d'alignement !)
Avant de procéder au montage, nettoyer les traces d'abrasion sur les poulies avec une brosse métallique douce.
