Obnavljanje V-orebrenih remena na Renault 1.4 /1.6 16V motorima s K4J / K4M klima uredajem

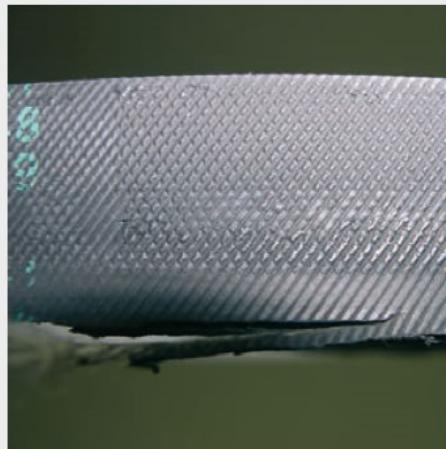
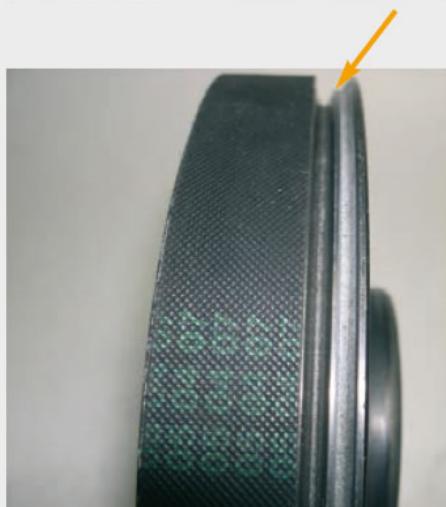
Vrsta za zamjenu

Remen je vrlo bučan i brzo se troši te pokazuje znakove habanja. Zbog bočnih oscilacija tlačni element, zajedno s rebrima mogao bi se oguliti s remena. Ako to dovede do proklizavanja razvodnog remena, to može dovesti do teškog oštećenja motora.

V-orebreni remen na starijim vozilima ima šest rebara (6 PK 1748). Novi remeni imaju samo pet rebara (5 PK1750) kako bi se remen odmaknuo više od motora. Sukladno preporukama Renaulta, u pravilu se mora montirati novi remen.

Novi remen s pet rebara stavlja se samo na vanjske žlijebove svih remenica remena; unutarnji žlijebovi ostaju slobodni na svim remenicama. U svezi toga, potrebno je provjeriti remenicu slobodnog hoda za zaštitu od previsoke brzine vrtnje i provjeriti bespriječnost njezina rada i na pumpi hidrauličnog servo upravljanja provjeriti aksijalni zazor. (Necentriranost!). Prije montaže žičnom četkom remena odstranite svaku abraziju iz žljebova remenice.
