# Technical *Info*

## Zmiana typu paska wielorowkowego w modelu Renault z silnikami 1,4 /1,6 16 V z klimatyzacją K4J/ K4M

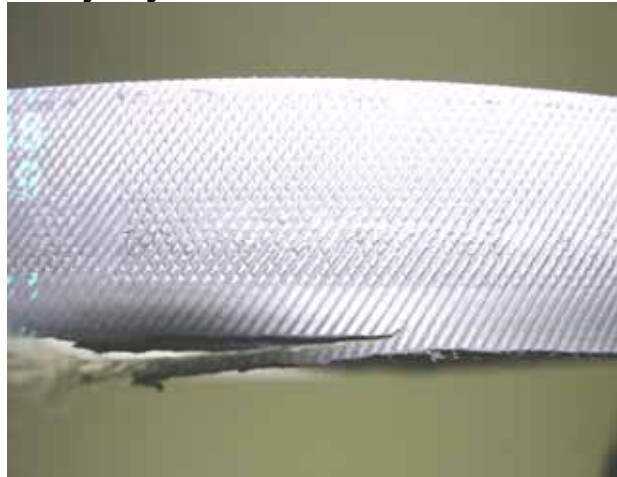
rys. 1

Pasek pracuje głośno, szybko się zużywa i wykazuje oznaki zużycia. W razie bocznego otarcia pasmo wraz z żeberkami może się urwać i spowodować poważne uszkodzenie silnika.

Paski wielorowkowe w starszych pojazdach mają 6 żeberek (6 PK 1748).

Wersja wycofana

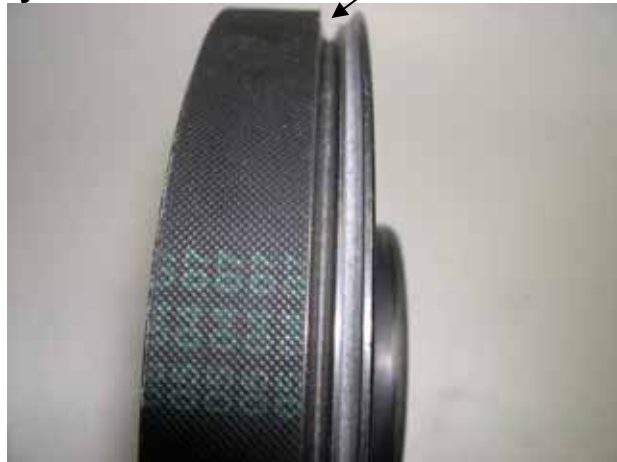
rys. 2

Nowa wersja ma ich tylko 5 (5 PK1750), aby odstęp paska od agregatów był większy i wg firmy Renault właśnie ten pasek powinien być wszędzie montowany.

Nowy pasek z 5 żeberkami należy założyć na zewnętrzne rowki koła pasowego. Wewnętrzny rowek powinien zostać pusty. W związku z tym należy również sprawdzić działanie generatora na biegu jałowym. Należy również przeprowadzić kontrolę pompy hydraulicznej wspomagania kierownicy pod kątem luzu osiowego. (błąd zbieżności !)

Przed założeniem rowkowych kół pasowych należy je oczyścić ze ścieru za pomocą szczotki drucianej!
