Technical *Info*

Alteração ao equipamento de origem em motores Renault 1,4 /1,6 16 V com ar condicionado K4J/ K4M

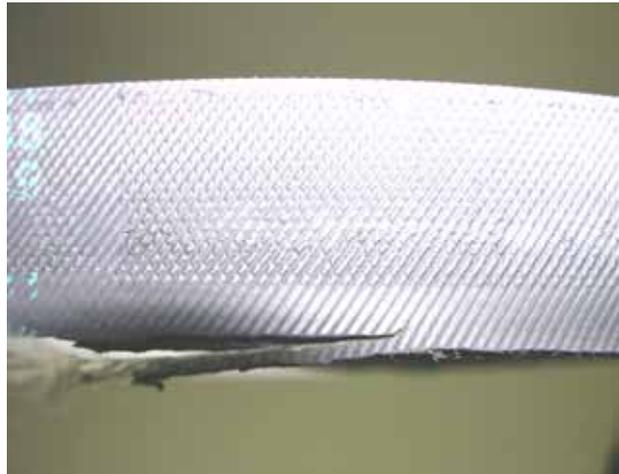
A correia provoca ruído, desgasta-se rapidamente e apresenta-se esfarelada. Por arranque lateral, a correia, incluindo as nervuras, podem rasgar-se, provocando graves danos no motor devido a correia dentada saltar.

Nos veículos mais velhos a correia trapezoidal é de 6 nervuras (6 PK 1748). A nova versão é apenas de 5 nervuras (5 PK1750) para aumentar a distância entre a correia e os grupos e segundo a Renault deverá ser montada geralmente.

Imagem 1
Modelo a substituir

A correia, agora de 5 nervuras, apenas é colocada nos sulcos exteriores das polias, devendo em todas as polias permanecer livre o sulco interior. Neste contexto, também deve ser verificado o bom funcionamento do ponto morto do gerador, assim como efectuado o exame à folga axial da bomba hidráulica da servodirecção. (Erro de alinhamento!)

Antes da montagem remover os resíduos das polias de garganta, utilizando uma escova metálica macia!
