Technical *Info*

Замена старого исполнения поликлиновых ремней на новое у автомобилей Renault с двигателем 1,4 /1,6 16 V и с кондиционером K4J/ K4M

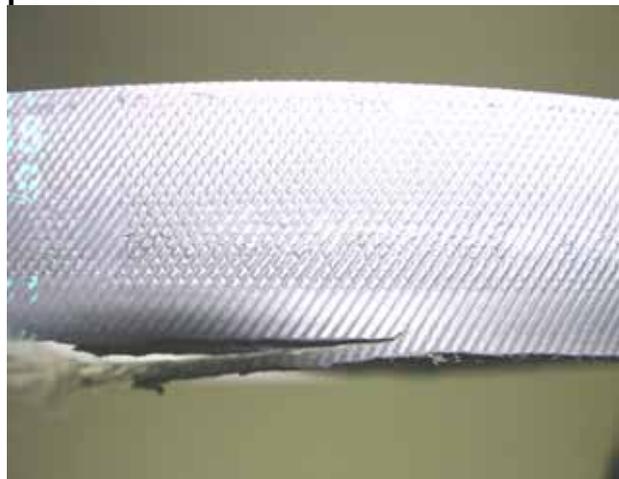
Рис. 1

В процессе работы повышенный уровень шума, быстрый износ и заметное истирание. Вследствие набегания по бокам может происходить вырывание кордшнура, включая ребро жесткости, что может вызвать тяжелое повреждение двигателя по причине перескока зубчатого ремня.

Поликлиновый ремень у старых моделей автомобилей выполнен с 6 ребрами жесткости (6 РК 1748). У нового исполнения всего 5 ребер жесткости (5 РК1750), чтобы увеличить расстояние ремня до агрегатов. Согласно указаниям фирмы Renault необходимо использовать данное исполнение ремня.

Подлежащее замене исполнение ремня

Ремень нового исполнения с 5 ребрами жесткости устанавливается только на наружные канавки всех ременных шкивов, внутренняя канавка на всех шкивах должна оставаться свободной. В этой связи необходимо также проверять на безупречное выполнение свободного хода генератора, а также гидравлический насос сервопривода рулевого управления в отношении осевого зазора (несоосность!).

Перед установкой ремня желобчатые шкивы очищают от остатков износа с помощью мягкой металлической щетки!
