# Technical *Info*

## Reequipamiento de las correas acanaladas en Motores Renault 1,4 /1,6 16 V con instal. de aire acondicionado K4J/ K4M

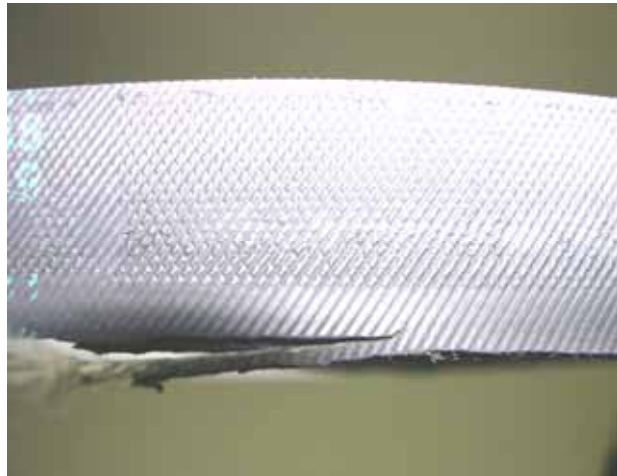
**Fig. 1**  
**Versión a sustituir**

La correa gira con ruido, se desgasta rápido y presenta fricción. Debido al arranque lateral, puede rasgarse el elemento tensor incl. ranuras, que puede provocar a su vez un daño grave del motor debido a un salto de dientes de la correa de distribución.

La correa acanalada está concebida de 6 ranuras en vehículos viejos (6 PK 1748).

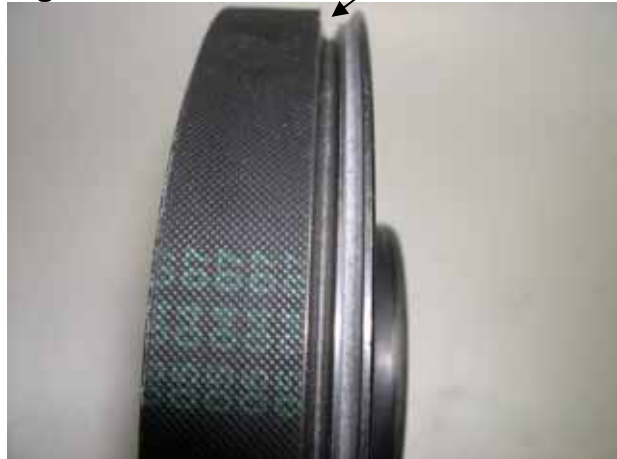
**Fig. 2**

La nueva versión sólo presenta 5 ranuras (5 PK1750) para aumentar la separación entre la correa y los grupos y debe montarse en general según datos de Renault.

La correa actual de 5 ranuras se coloca sólo en las ranuras exteriores de todas las poleas de correa, la ranura interior debe permanecer libre en todas las poleas. En relación con ello, también se debe controlar el funcionamiento perfecto del generador y controlar igualmente el juego axial de la bomba hidráulica para la ayuda de conducción.

¡Antes del montaje, limpiar las poleas ranuradas de todo tipo de suciedad con un cepillo metálico suave!
