Technical *Info*

Montagehinweis für das Zahnriemen-Kit CT 1044 K1, zum Beispiel Audi/ VW/ Skoda/ Seat 1,9 TDI

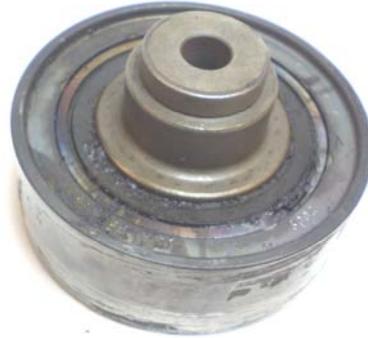
Abb. 1

Die große Umlenkrolle reißt nach kurzer Laufzeit wegen Blockierung des Lagers ab. Dies kann zum Motorschaden führen (Abb.1).

Bei der Einstellung der Zahnriemenspannung ist die korrekte Position der Markierung an der Spannrolle unbedingt auch nach mehrfachem Durchdrehen des Riementriebes zu überprüfen. Dabei ist an den kleinen Beruhigungsrollen auf ausreichende Reibungskraft zu achten, damit diese ohne Schlupf angetrieben werden (Abb.3).

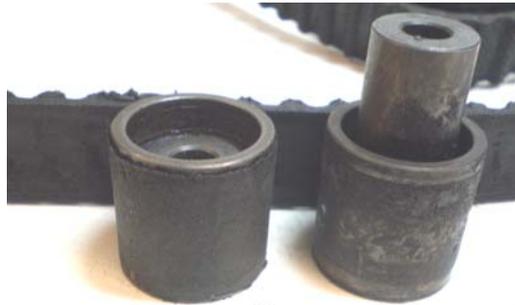
Abb.2

Der Zahnriemenrücken hat sich aufgrund einer nicht ausreichenden Spannung an den zwei Beruhigungsrollen aufgeheizt (Abb.2).
