ContiTech

Upute za montažu kompleta razvodnog remena CT 1044 K1 Primjerice, Audi / VW / Škoda / Seat 1.9 TD

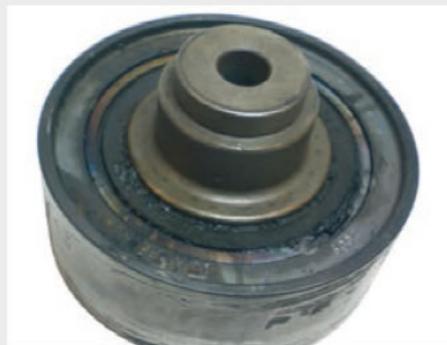
sl. 1

Velika slobodna remenica puknut će nakon kraćeg vremenskog perioda provedenog u radu uslijed blokade ležaja. To može dovesti do oštećenja motora (sl. 1).

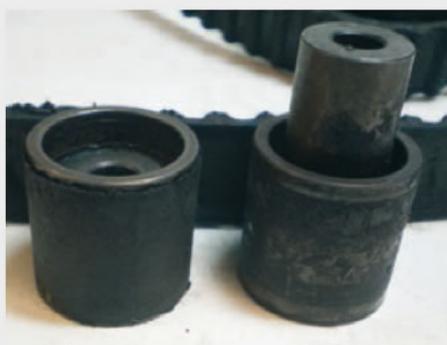
sl. 2

Zbog nedovoljne zategnutosti, stražnji dio razvodnog remena se zagrijava na dva valjka za stabilizaciju (sl. 2).
