Technical *Info*

Wskazówka do montażu zestawu z paskiem rozrządu CT 1044 K1, na przykład Audi/ VW/ Skoda/ Seat 1,9 TDI

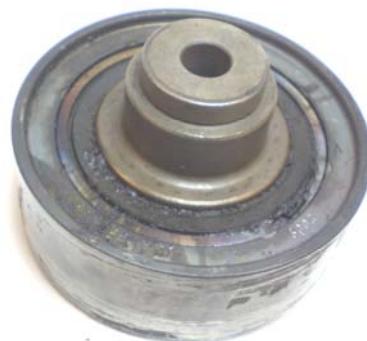
rys. 1

Duża rolka zwrotna urywa się po krótkim czasie z powodu zablokowania łożyska. Może to prowadzić do uszkodzenia silnika (rys. 1).

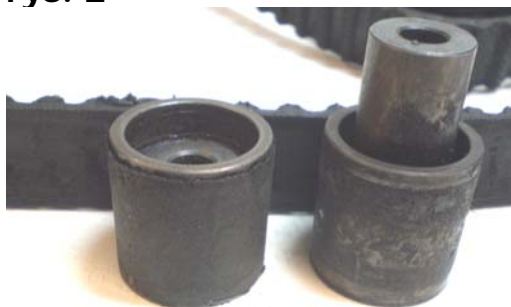
rys. 2

Grzbiet paska rozrządu rozgrzewa się wskutek zbyt słabego naprężenia na dwóch rolkach uspokajających (rys. 2).
