Instrucțiuni de montare pentru Kitul Curelei de Distribuție CT 1044 K1 Exemplu, Audi / VW / Škoda / Seat 1.9 TD

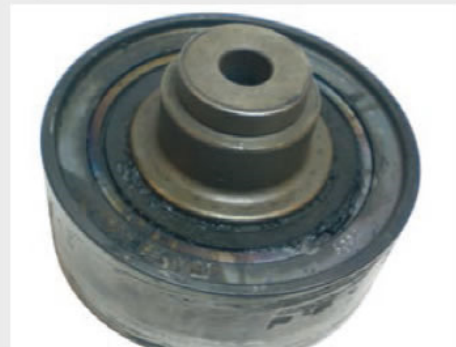
Fig. 1

Rolă mare de ghidaj se rupe după o perioadă scurtă de folosire datorită blocării rulmentului. Acest lucru poate provoca deteriorarea motorului (Fig. 1).

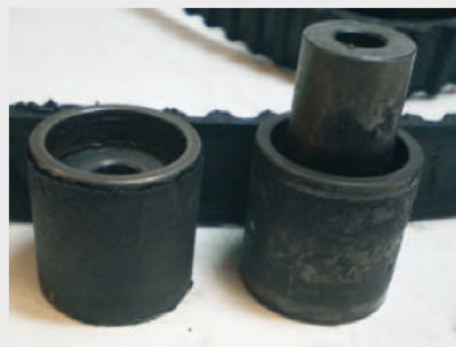
Fig. 2

Datorită tensiunii insuficiente, spatele curelei de distribuție se încălzește pe cele două role de stabilizare (Fig. 2).
