Technical *Info*

Рекомендации по монтажу для комплекта с зубчатым ремнем СТ 1044 K1, например, Audi/ VW/ Skoda/ Seat 1,9 TDI

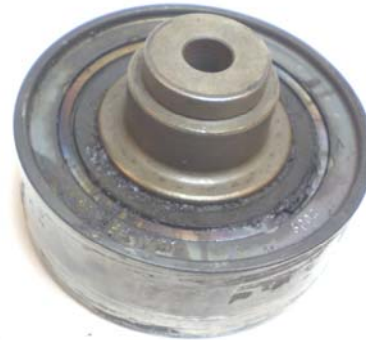
Рис. 1

Большой направляющий ролик отрывается спустя короткое время эксплуатации по причине блокировки подшипника. Это может привести к повреждению двигателя (рис.1).

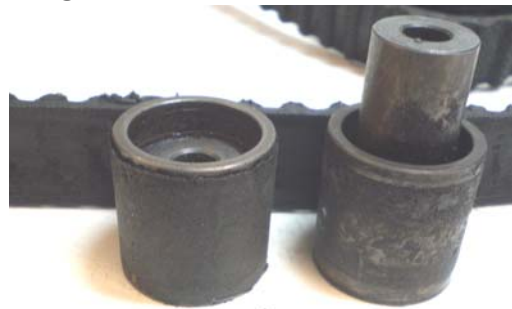
Рис. 2

По причине недостаточного натяжения задняя сторона зубчатого ремня разогрелась о два успокоительных ролика (рис. 2).
