Technical *Info*

Einbau des Zahnriemenkit CT 1045 K1 für Renault 1.2 16 V

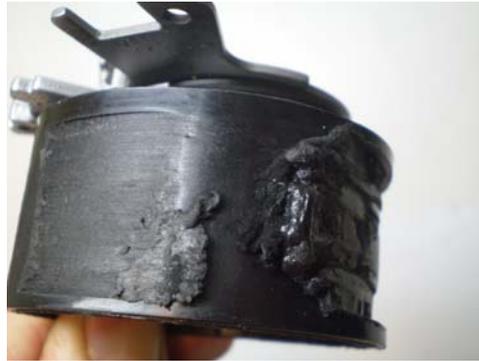
Abb. 1

Die Spannrolle fällt nach kurzer Laufzeit aus und weist u. U. einen getrennten Laufmantel vom Lagerkern auf. Der Laufmantel weist meist starke Schleifspuren auf. Oft ist der Zahnriemen auf dem Rücken erheblich durch Wärmeeinbringung beschädigt, teilweise ganz aufgerieben.

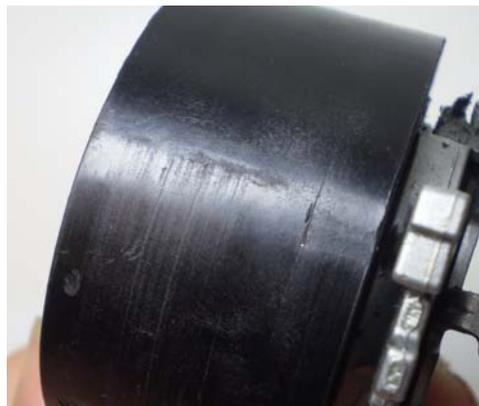
Die Spannrolle hatte durch eine falsche Excenterdrehrichtung eine unzulässige Position erreicht und Kontakt mit einer vorstehenden Kante im Motortrieb gehabt.

Die Spannrolle wurde ganz oder teilweise dadurch mech. blockiert und der weiterdrehende Riemen hat sich auf dem Laufmantel enorm aufgeheizt und je nach Laufzeit ist der Zerstörungsgrad unterschiedlich.
