Technical *Info*

Montage du kit de courroie synchrone CT 1045 K1 pour la Renault 1.2 16 V

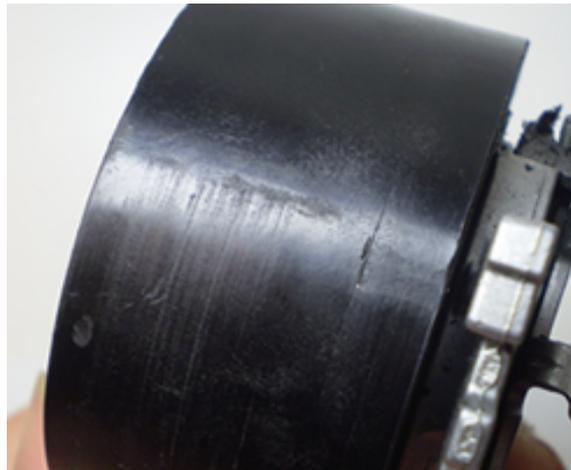
le galet tendeur a atteint une position inadmissible suite au mauvais sens de rotation de l'excentrique et il est entré en contact avec une arête proéminente dans la transmission du moteur. .

Le galet tendeur s'est trouvé bloqué mécaniquement, en partie ou en tout, et la courroie continuant à tourner a subi un échauffement excessif sur l'enveloppe d'usure, son degré de dégradation diffère en fonction de sa durée de service.

toujours procéder au montage de la courroie de distribution en respectant à la lettre les consignes du fabricant, notamment en ce qui concerne le sens de rotation de l'excentrique pour le serrage (**ici dans le sens inverse des aiguilles d'une montre**). Sinon, le galet tendeur risque d'entrer en contact avec une arête proéminente, une défaillance à court terme serait alors fort probable.
