Montaža kompleta razvodnog remena CT 1045 K1 za Renault 1.2 16V

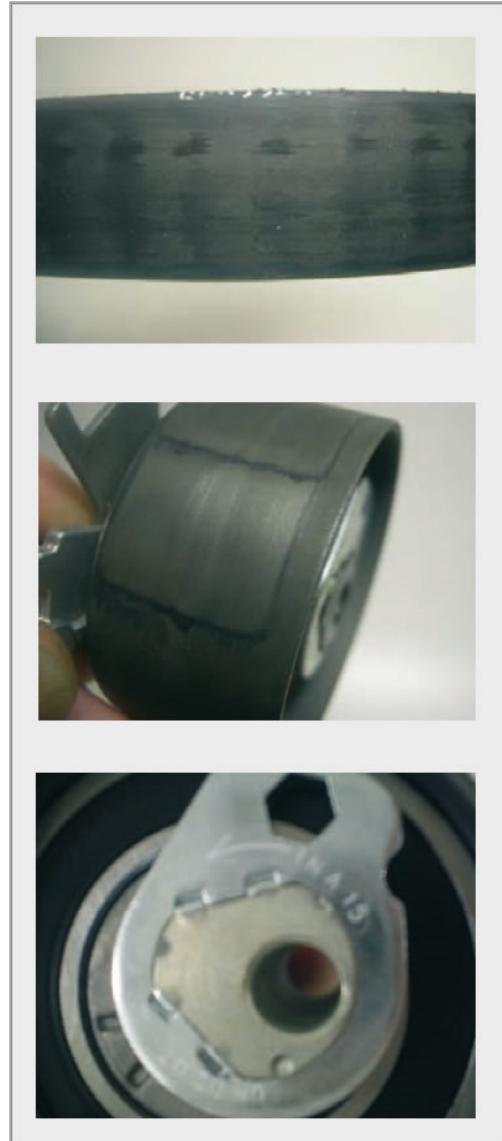
Remenica za zatezanje uvlači se nakon kraćeg vremena rada i možda ima odvojenu košuljicu cilindra od jezgre ležaja. Košuljica cilindra uglavnom pokazuje jake tragove habanja. Stražnja strana razvodnog remena često se značajno oštećeće i ponekad kompletno istroši zbog djelovanja topline.

Zbog rotacije ekscentra u pogrešnom smjeru, zatezna remenica dolazi do nedopuštenog položaja i ulazi u kontakt s izbočenim rubom zupčanika motora. Zatezna remenica zbog toga je u potpunosti ili djelomično blokirana i remen koji se nastavlja vrtjeti pregrijava se na košuljici valjka. Stupanj oštećenja ovisit će o vremenu takvog rada.

Razvodni remen uvijek montirajte sukladno uputama njegova proizvodača i osobito se držite smjera vrtnje ekscentra za zatezanje (**ovdje je to u smjeru suprotnom od kazaljke sata**). U protivnom će zatezna remenica doći u kontakt s izbočenim rubom i vjerojatno će vrlo brzo nastupiti kvar.
