Technical *Info*

Montaż kompletu paska rozrządu CT 1045 K1 do Renault 1.2 16 V

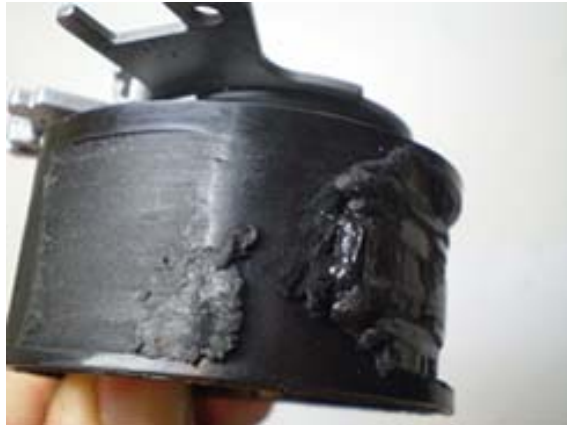
Napinacz po krótkim czasie ulega awarii i następuje oddzielenie powierzchni bieżnej rdzenia łożyska. Powierzchnia bieżna ma zwykle silne ślady ścierania. Często pasek ma znaczne uszkodzenia na grzbiecie spowodowane działaniem ciepła, miejscami jest całkowicie zniszczony.

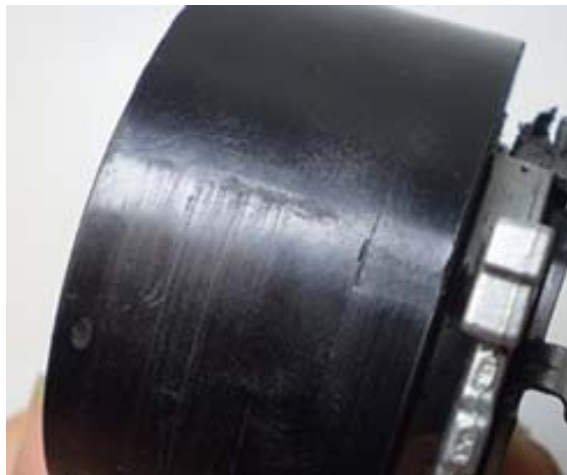
Napinacz wskutek niewłaściwego kierunku obrotu mimośrodowo znalazł się w niewłaściwej pozycji i zetknął się z wystającą krawędzią w mechanizmie silnika.
