Technical *Info*

Montagem do kit de correia dentada CT 1045 K1 para Renault 1.2 16 V

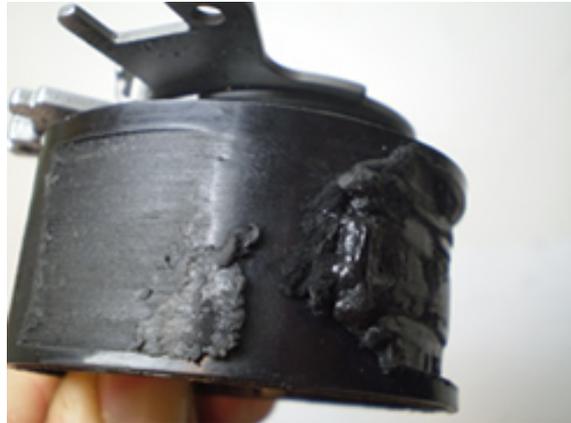
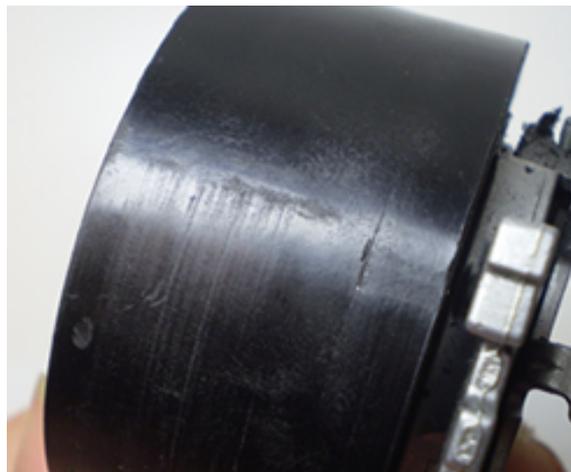
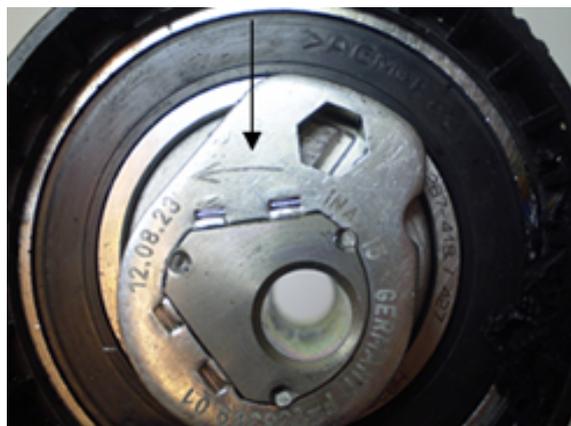
O rolo tensor falha após pouco tempo de rodagem apresentando eventualmente a cinta de cobertura separada do corpo do rolo. A banda apresenta marcas de abrasão. Frequentemente, a correia dentada encontra-se bastante danificada na parte dorsal pela acção do calor, em parte totalmente esfolada.

O rolo tensor, devido a um sentido de rotação errado do excêntrico, chegou a uma posição inadmissível e entrou em contacto com alguma borda saliente no carreto do motor.

Proceder, sempre, à montagem da correia dentada exactamente segundo as instruções do fabricante, sobretudo mantendo, para esticar, o sentido de rotação do excêntrico (**aqui no sentido inverso ao dos ponteiros do relógio**). Caso contrário pode surgir um contacto do rolo tensor com uma borda saliente, sendo então muito provável uma falha a curto prazo.
