### ContiTech

#### Instalarea kitului curelei de distribuție CT 1045 K1 pentru Renault 1.2 16V

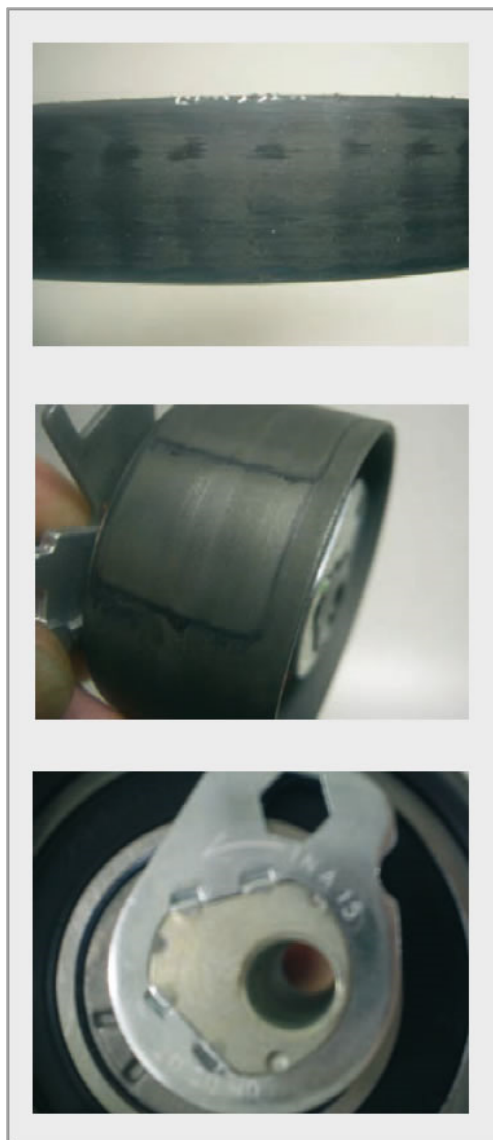
Rola de întindere cedează după o perioadă scurtă de funcționare și poate avea o manta separată de miezul rulmentului. Mantaua prezintă urme severe de frecare. Spatele curelei de distribuție este adeseori puternic deteriorat iar uneori este uzat complet datorită uzurii termice.

Datorită rotirii excentricului în direcția greșită, rola de întinere ajunge într-o poziție nepermisă și ia contact cu o margine a pinionului motorului. Rola de întindere este astfel blocată mecanic complet sau parțial iar cureaua ce continuă să se rotească este supraîncălzită prin frecarea cu mantaua rolei. Nivelul de uzură depinde de timpul de funcționare.

Instalați întotdeauna cureaua de distribuție urmând exact instrucțiunile producătorului, respectând în special sensul de rotație a excentricului de întinere ( **aici în sensul invers acelor de ceasornic** ). În caz contrar rola de întindere poate intra în contact cu o suprafață, fiind foarte probabilă defectarea în scurt timp.
