Technical *Info*

Монтаж зубчатого ремня с помощью комплекта СТ 1045 К1 для автомобиля Renault 1.2 16 V

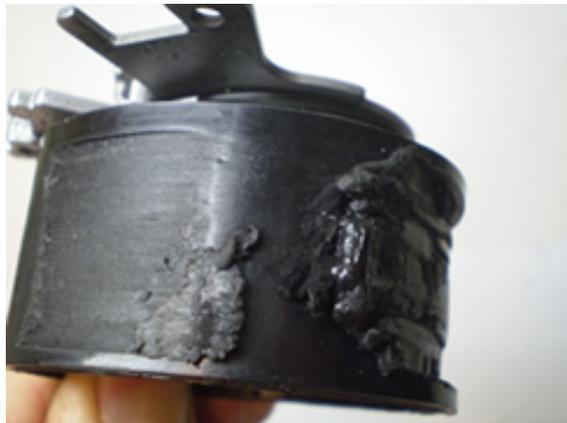
Снимок дефекта:

Спустя короткое время пробега натяжной ролик выходит из строя и позволяет обнаружить отделившуюся обойму от сердечника подшипника. На поверхности обоймы видны интенсивные следы истирания. Часто повреждение зубчатого ремня с тыльной стороны происходит под интенсивным термическим воздействием, частично имеет место полное истирание.

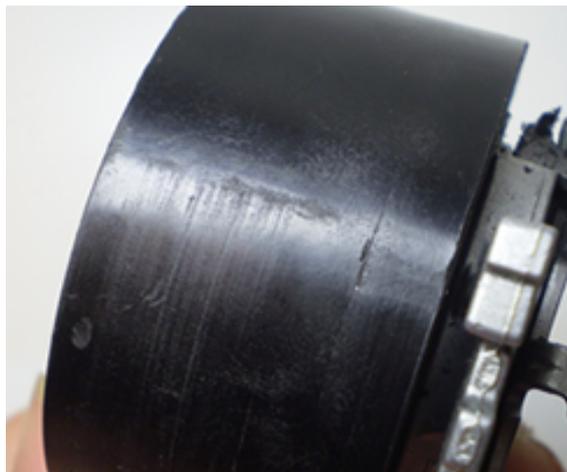
Причина дефекта:

Вследствие неправильного направления вращения эксцентрика натяжной ролик находился в недопустимом положении и выступающей кромкой касался механизма передачи двигателя.
