Preinake u tehnologiji zatezanja na Ford 2.5 dizel (CT 1055 / CT 1054)

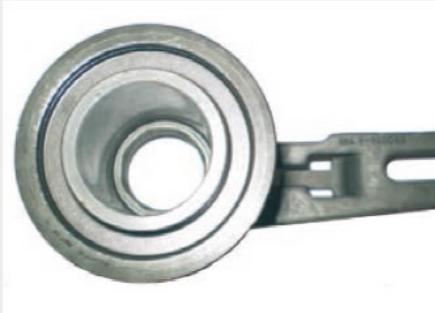
Vrsta za zamjenu

Zatezna remenica koja dolazi u kompletu za isporučenu vrstu razlikuje se od one koja je montirana na vozilu.

Sukladno Fordu, nova vrsta zatezne remenice mora se montirati na modelima s dizel motorom 2.5. S obzirom na činjenicu da se konstrukcija u potpunosti promijenila, potrebno je razjašnjenje o načinu montaže ili propisnom postavljanju.
