# Technical *Info*

## Alteração ao equipamento de origem dos tensores no Ford 2,5 Diesel ( CT1055/ CT 1054)

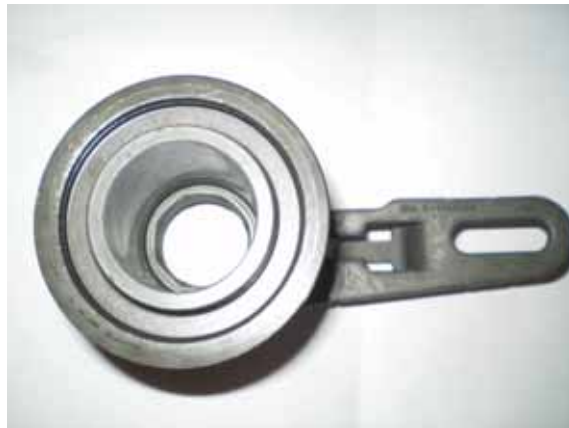
### Imagem 1 Modelo a substituir

O *kit* da versão fornecida contém um rolo tensor diferente do montado no veículo.

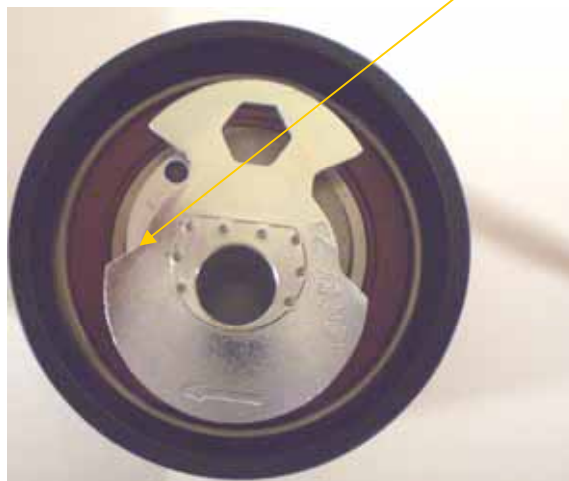
### Imagem 2 Nova técnica de rolo tensor Tensão especificada (1)

O novo modelo do rolo tensor, segundo a Ford, tem que ser montado em todos os motores diesel 2,5 aquando da mudança da correia dentada. Devido à construção totalmente diferente, coloca-se a questão da montagem e do ajuste correcto.

O novo modelo constitui um rolo tensor semi-automático que é montado em posição central em lugar do tensor manual. Após a montagem da correia dentada, a tensão é ajustada como de costume no disco, mediante uma chave para parafusos sextavados internos em direcção da seta. Aqui deve observar-se que a marcação de ponto em forma hemisférica deve coincidir com o bordo inferior (1) do entalhe.
