# Technical *Info*

## Переоснащение узла натяжения у автомобиля Ford с дизельным двигателем объемом 2,5 литра (СТ1055/ СТ 1054)

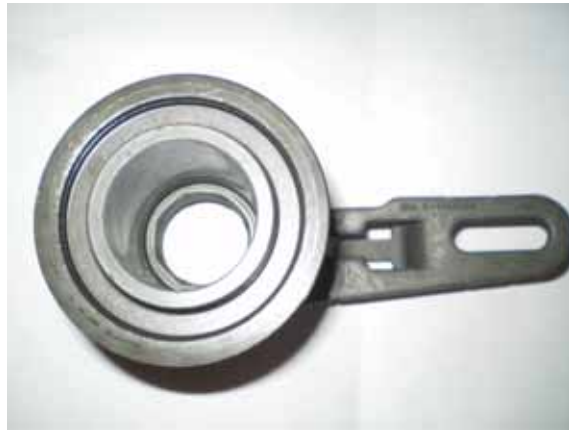
В поставляемый комплект входит другой натяжной ролик по сравнению с тем, который установлен в автомобиле.

**Рис. 1**  
**Исполнение, подлежащее замене**

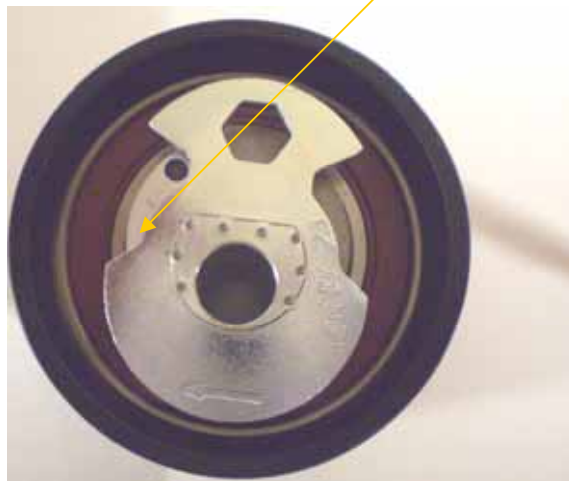
**Рис. 2**  
**Новый узел натяжного ролика**  
**Заданное положение натяжения (1)**

Новое исполнение представляет собой полуавтоматический натяжной ролик, который монтируется по центру на месте ручного натяжного устройства. После установки зубчатого ремня как обычно на диске с помощью ключа с внутренним шестигранником спереди производится настройка натяжения в направлении, показанном стрелкой. При этом необходимо соблюсти условие, чтобы выполненная в форме полусферы точечная маркировка должна

совпасть с нижней кромкой (1) выемки.
