ContiTech

Komplet za CT 1096 K1 razvodni remen kao primjer: Rover / MG svi 2.0 / 2.5 V6

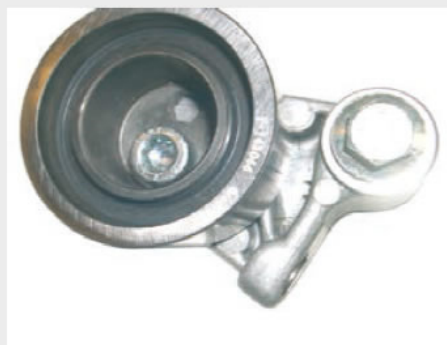
sl. 1

Zatezna remenica (sl. 1) uvrće se na osnovnom okviru za vrijeme rada. U daljnjem radu, radna površina ulazi u kontakt s okvirom baze i dolazi do blokade (sl. 2).

→ Moguće je oštećenje motora!

Morate osigurati montažu valjka na okvir baze momentom od 10 Nm.
