Technical *Info*

Zestaw paska rozrzędu CT 1096 K1 na przykładzie: Rover / MG wszystkie 2,0 / 2,5 V6

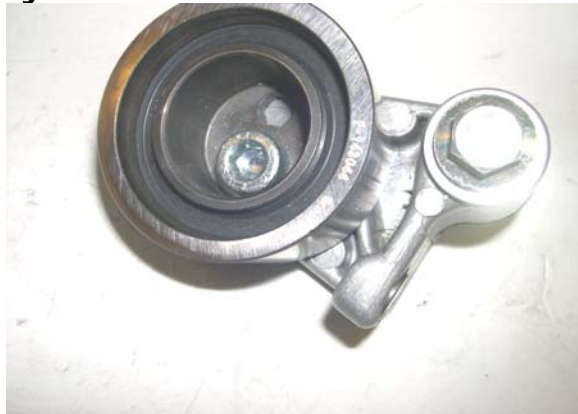
rys. 1

Napinacz (rys. 1) przekręca się podczas pracy na podstawie. Podczas dalszej pracy powierzchnia toczna styka się z podstawą i blokuje się (rys. 2)

> Może nastąpić uszkodzenie silnika!

Należy mieć na uwadze, że napinacz powinien być montowany na podstawie tylko siłą 10 Nm.

Napinacz po założeniu paska i **ustawieniu** musi zostać **ostatecznie przymocowany** poprzez dokręcenie śruby montażowej z siłą 40 -50 Nm.
