Technical *Info*

**Kit de correia dentada CT 1096 K1 no exemplo:
Rover / MG todos 2,0 / 2,5 V6**

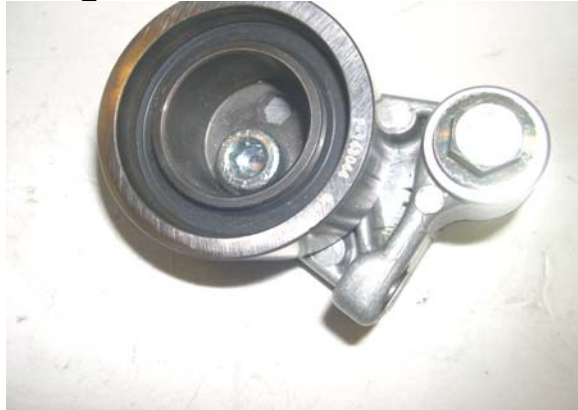
Imagem 1

O rolo tensor (imagem 1) em funcionamento torce-se em cima do suporte de base. No funcionamento continuado a cinta de cobertura entra em contacto com o suporte de base ficando bloqueada (imagem 2)
> Poderá surgir um dano no motor!

O rolo, após a montagem da correia e o **ajuste**, deve ser **fixado definitivamente** mediante aperto do parafuso de montagem com 40-50 NM.

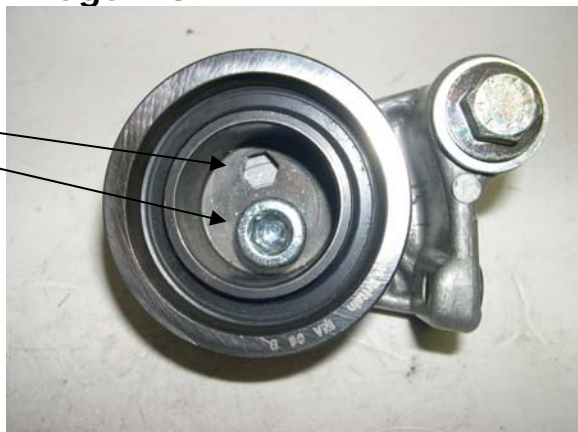
Imagem 3

É de observar que o rolo se encontra **pré-montado** no suporte de base com apenas 10 Nm.
