Kit curea distribuie CT 1096 K1, luând ca exemplu: Rover / MG toate 2.0 / 2.5 V6

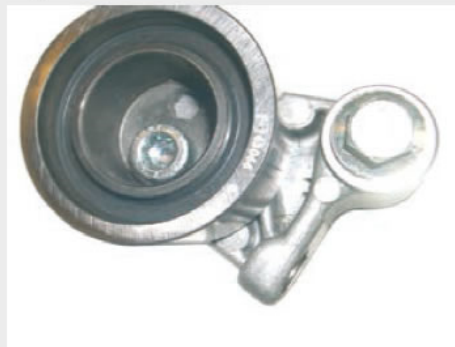
Fig. 1

Rolă de tensiune (**Fig. 1**) se răsucete pe cadru în timpul funcționării. Dacă funcționarea continuă, suprafața rulantă începe să ia contact cu cadrul și se blochează. (**Fig. 2**)
→ Motorul poate fi deteriorat!

Trebuie să vă asigurați că rola este premontată pe cardu cu 10 Nm.
