Technical *Info*

Комплект зубчатого ремня CT 1096 K1 на примере:
Rover / MG все 2,0 / 2,5 V6

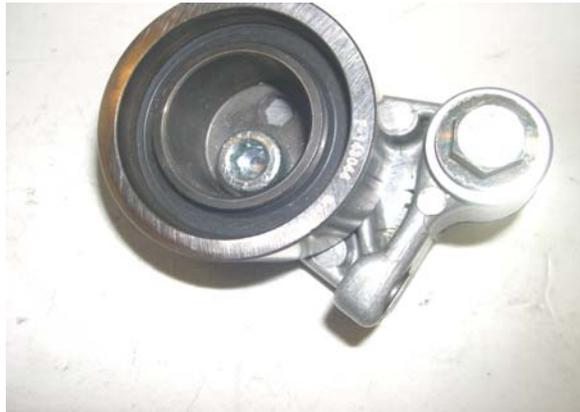
Рис. 1

Натяжной ролик (Рис. 1) в процессе работы переворачивается на опоре. В процессе дальнейшей эксплуатации рабочая поверхность ролика контактирует с опорой и движения ролика блокируются (Рис. 2).

После установки ремня и **регулировки** путем затягивания монтажного винта с усилием в 40 - 50 Нм ролик необходимо **окончательно зафиксировать**.

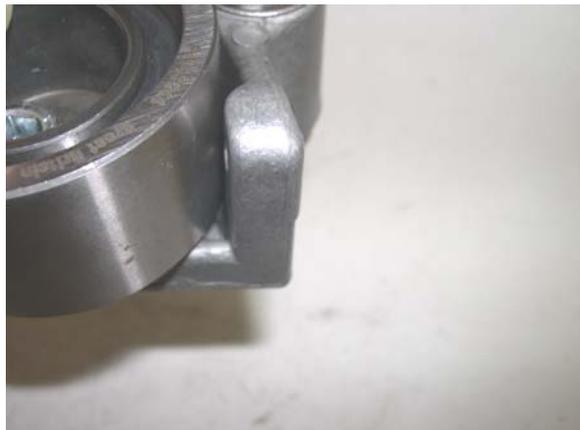
Рис. 2

> Это может привести к поломке двигателя!

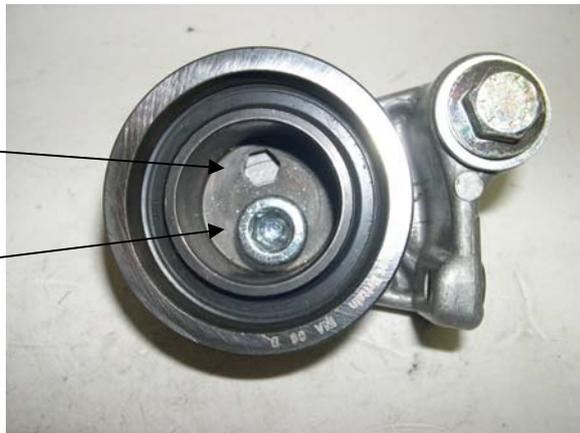
Рис. 3

Следует учитывать, что ролик **предварительно крепится** на опоре с усилием всего в 10 Нм.
