# Informaciones Técnicas

Kit de correa de distribución CT 1096 K1 tomando como ejemplo:  
Rover / MG todos 2,0 / 2,5 V6

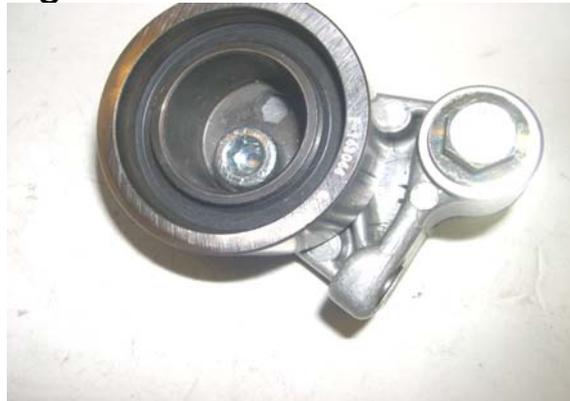
Fig. 1

El rodillo tensor (Fig. 1) se tuerce durante el funcionamiento en el soporte base. A continuación, la cubierta entra en contacto con el soporte base, bloqueándose. (Fig. 2)  
>¡El motor puede dañarse!

Debe asegurarse que el rodillo esté **montado previamente** en el soporte base sólo con 10 Nm.

Después del montaje y **ajuste** de la correa de distribución, el rodillo debe **fijarse definitivamente** apretando el tornillo de montaje a 40 - 50 Nm.
