Technical *Info*

Kit de reconversion CT 1014 K3 pour diverses Opel / GM 1,7 DTI jusqu'au numéro de moteur 328703

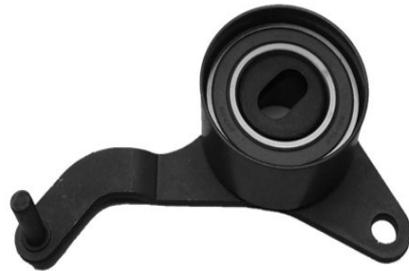
L'ancien galet mécanique issu du CT 1014 K1 n'est plus utilisé selon "Opel TIS" et on passe en règle générale à la nouvelle version (comme à partir du numéro de moteur 328704) au départ usine.

Fig. 1
ancien galet issu du CT1014 K1

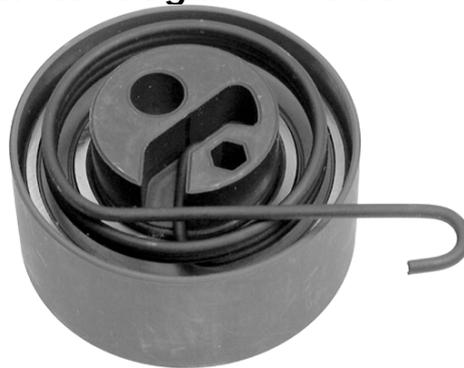
Le nouveau galet ne rentre pas dans le logement de l'ancien galet tendeur. Le support moteur ne peut plus être vissé (position oblique).

Fig. 2
nouveau galet issu du CT1014 K3

Pour pouvoir monter un nouveau galet, il faut visser le goujon fourni à droite à côté du pignon de la pompe d'injection. C'est là qu'est désormais accroché le ressort modifié du galet. Par ailleurs, l'ancien support moteur doit être remplacé par la nouvelle version également fournie parce que le nouveau galet ne possède plus de plaque d'embase qui servait autrefois également de plaque d'écartement pour le support moteur. Couple de vissage : **49 Nm**

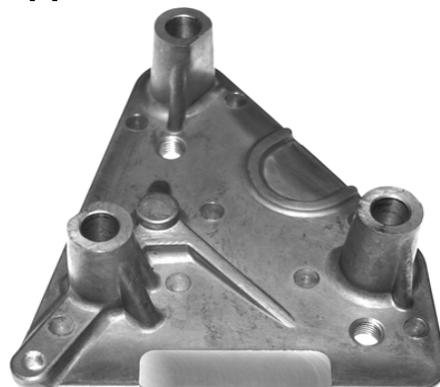
Fig. 3
support moteur
