#### CT 1014 K3 komplet za obnavljanje raznih Opel/ GM 1.7 DTI (do broja motora 328703)

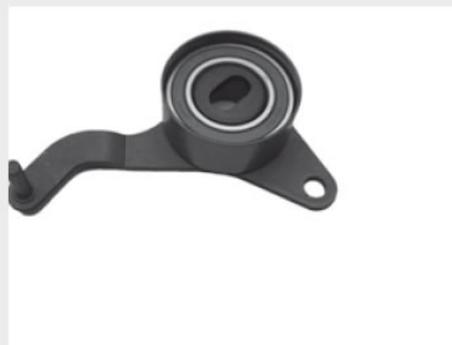
U skladu s uputama "Opel TIS", stara mehanička slobodna remenica od CT 1014 K1 više se ne može koristiti. Umjesto nje montira se nova vrsta (kao što je slučaj s novim motorom od broja 328704).

stara slobodna remenica od CT 1014 k1

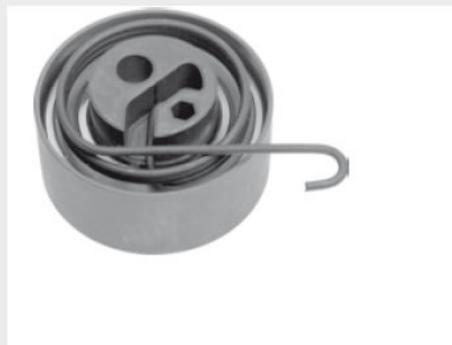
Nova remenica ne prisjeda u utor za staru slobodnu remenicu. Nosiva konzola motora postavljena je sada na kosinu motora i više se ne može uvrnuti u motor.

nova slobodna remenica od CT 1014 K3

Ako želite montirati novu remenicu, potrebno je uvrnuti novi nosivi svornjak desno od kola crpke za ubrizgavanje. On sada služi kao zabrava za izmijenjenu oprugu remenice. Nosiva konzola na starom motoru također se mora zamijeniti sličnom novom zatvorenom vrstom. Ovo je potrebno zato što kod nove remenice nema više bazne ploče koja je prije djelomično služila kao odstojna ploča za držač motora. Vijci se moraju stegnuti momentom od **49 Nm**.
