Technical *Info*

Zestaw do przebrojenia CT 1014 K3 do różnych modeli Opel/ GM 1,7 DTI o numerze silnika do 328703

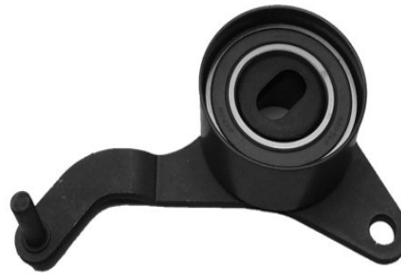
rys. 1

Stara, mechaniczna rolka napinająca z CT 1014 K1 zgodnie z „Opel TIS“ nie jest już używana i generalnie jest zamieniana nowszą wersją (fabrycznie w silnikach o numerze od 328704).

Stara rolka z CT1014 K1

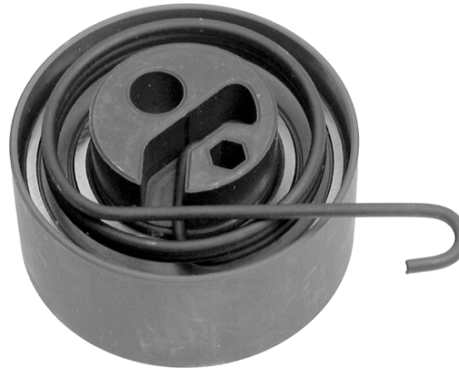
rys. 2

Nowa rolka nie pasuje do uchwytu starej rolki. Nie można przykręcić uchwytu przy silniku (skośne położenie).

Nowa rolka z CT1014 K3

Montaż nowej rolki jest możliwy po wkręceniu dołączonej rozpórki z prawej strony obok koła pompy wtryskowej. Następnie należy zaczepić tam zmienioną sprężynę rolki.

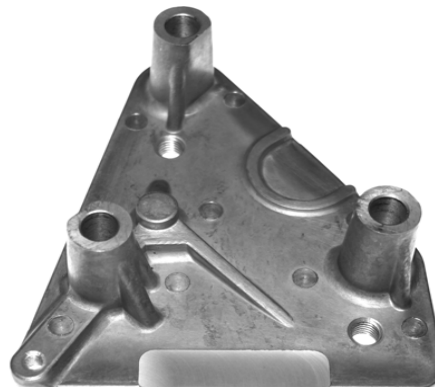
rys. 3

Uchwyt przy silniku

Należy również wymienić stary uchwyt przy silniku na nową wersję, ponieważ nowa rolka nie ma płyty głównej, która wcześniej służyła również za płytę odległościową uchwytu. Moment dokręcenia: **49 Nm**
