Informação *Técnica*

Kit de conversão CT 1014 K3 para vários Opel/ GM 1,7 DTI até ao número do motor 328703

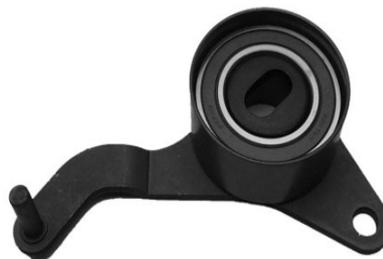
De acordo com "Opel TIS", a antiga polia de tensão mecânica CT 1014 K1 deixou de ser utilizada e, de um modo geral, está a ser substituída pelo modelo mais recente (conversão de fábrica a partir do número do motor 328704).

Fig. 1
Antiga polia de tensão CT1014 K1

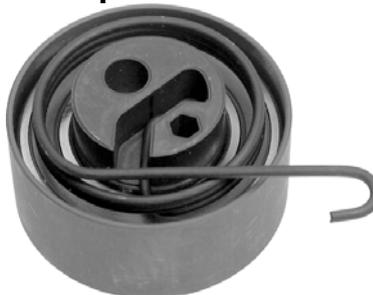
A nova polia não encaixa no corpo da antiga polia de tensão. Não é possível aparafusar o suporte do motor (encontra-se inclinado).

Fig.2
Nova polia de tensão CT1014 K3

Para poder instalar a nova polia, é necessário aparafusar o perno incluído do lado direito junto à polia da bomba injectora. Neste local é, então, enganchada a mola espiral alterada.

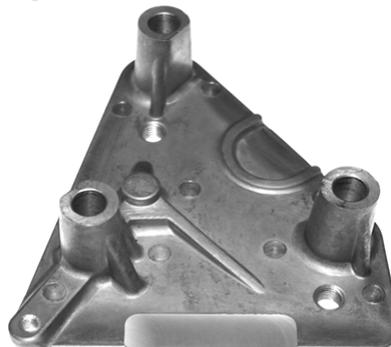
Fig.3
Suporte de motor

Para além disso, o antigo suporte do motor tem de ser substituído pelo novo modelo, igualmente incluído, uma vez que a nova polia não possui nenhuma chapa de base, que também servia de chapa de espaçamento para o suporte do motor. Torque de aperto: **49 Nm**
