### CT 1014 K3 kit re tehnologizare pt. modele diverse Opel/ GM 1.7 DTI (până la nr. motor 328703)

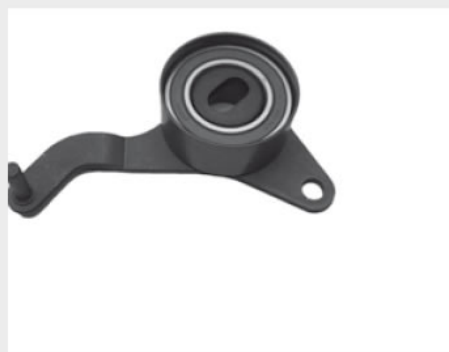
Conform "Opel TIS", scripetele de ghidaj mecanic vechi din CT 1014 K1 nu mai poate fi utilizat. În locul acestuia se instalează pretutindeni noul tip (după cum este cazul, funcționează de la nr. motor 328704 în sus).

Rolă ghidaj veche din CT 1014 k1

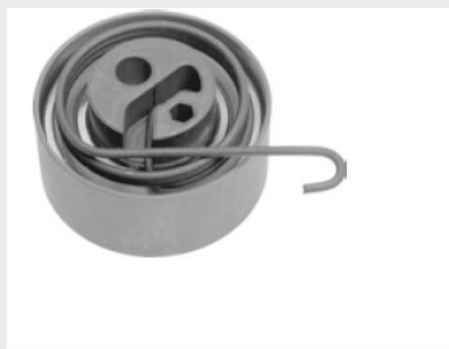
Rolă ghidaj nouă din CT 1014 K3

Pentru a monta scripetele nou, un șurub distanțieri a fost înșurubat la dreapta roții pompei de injecție. Acesta servește acum ca oprit pentru arcul scripetelui modificat. Vechiul suport al motorului trebuie înlocuit cu tipul nou inclus. Acest lucru este necesar deoarece noul scripete nu mai are placă de bază, ce servea și ca distanțier pentru suportul motorului. Șuruburile trebuie strânse la o tensiune de: **49 Nm**.

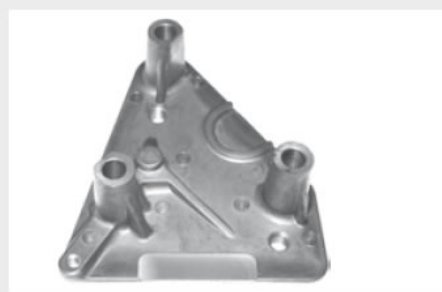
Suport motor

Scriptetele nou de ghidaj nu încap în spațiul vechiului scripete de ghidaj. Suportul motorului este poziționat acum înclinat față de motor și nu mai poate fi înșurubat pe acesta.
