Technical *Info*

Комплекты для переоснащения СТ 1014 К3 для различных моделей Opel/ GM 1,7 DTI с номером двигателя до 328703

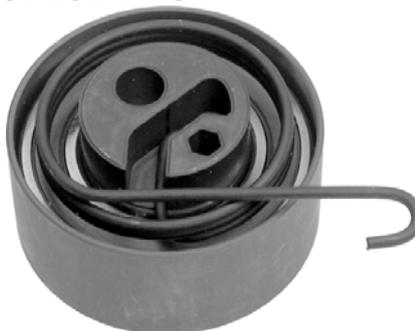
Рис.2

Новый ролик не входит в крепление старого натяжного ролика. Не получается привернуть крепление двигателя (наклонное положение).

Новый натяжной ролик из СТ1014 К3

Для того чтобы можно было смонтировать новый ролик, необходимо ввинтить прилагаемый распорный болт справа рядом с колесом топливного насоса. В него заправляется измененная конструкция пружины ролика.

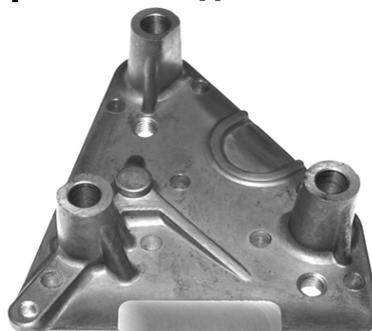
Рис. 3

Крепление двигателя

Далее необходимо старое крепление двигателя также поменять на прилагаемое крепление нового исполнения, так как новый ролик не имеет больше опорной плиты, которая раньше служила также и в качестве промежуточной плиты для крепления двигателя. Величина вращающего момента в процессе привинчивания составляет: **49 Нм**
