Informaciones *Técnicas*

Kit de reequipamiento CT 1014 K3 para diversos Opel/ GM 1,7 DTI hasta número de motor 328703

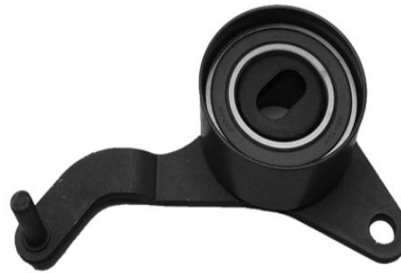
Fig. 1

El antiguo rodillo tensor mecánico de CT 1014 K1 no se usa más según "Opel TIS" y se reequipa en general con el nuevo modelo (como en primer equipo a partir del número de motor 328704).

Rodillo tensor antiguo de CT1014 K1

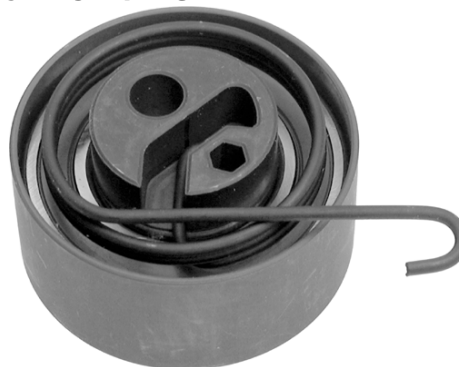
Fig. 2

El nuevo rodillo no cabe en la toma del rodillo tensor antiguo. El apoyo de motor ya no se puede enroscar (posición inclinada).

Rodillo tensor nuevo de CT1014 K3

Para poder montar el nuevo rodillo, se tiene que enroscar un espárrago, incluido en el kit, en el lado derecho junto a la rueda de la bomba de inyección. El resorte del rodillo modificado se engancha ahora aquí.

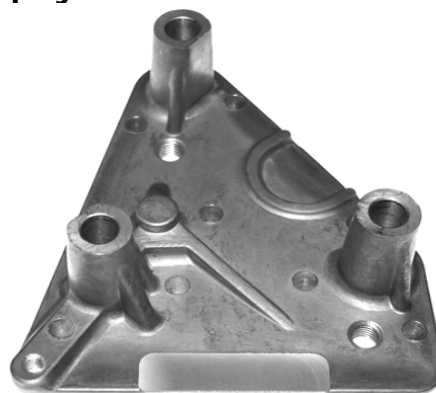
Fig. 3

Apoyo motor

Además de ello, hay que cambiar el apoyo antiguo de motor por el nuevo modelo también incluido en el kit, porque el nuevo rodillo ya no dispone de una placa base, que anteriormente servía también como placa distanciadora para el apoyo de motor. Par de giro: 49 Nm
